COMMUNE D'EGUILLES DEPARTEMENT DES BOUCHES DU RHONE

SCHEMA D'ASSAINISSEMENT DES EAUX USEES

Phase 2: Mesures et tests

Septembre 2016

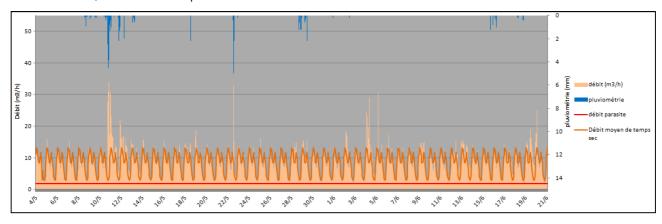
Figure 3 : mesure sur le secteur de la zone d'activité du 4 mai au 21 juin 2016

Le point de mesure situé à l'aval de la Zone d'activité permet de déterminer un volume journalier provenant de la zone d'activité de 200m³ dont 23% sont des eaux parasites d'infiltration, soit environ 46m³/jour (EPI).

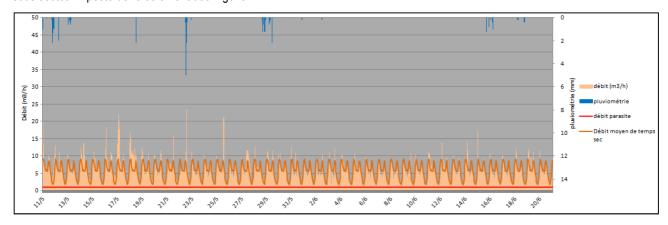
Figure 5 : mesure sur le secteur « les Figons » du 11 mai au 21 juin 2016

Le point de mesure situé à l'aval des Figons permet de déterminer un volume journalier provenant des Figons de 136m³ dont 16% sont des eaux parasites d'infiltration, soit environ 22m³/jour (EPI).

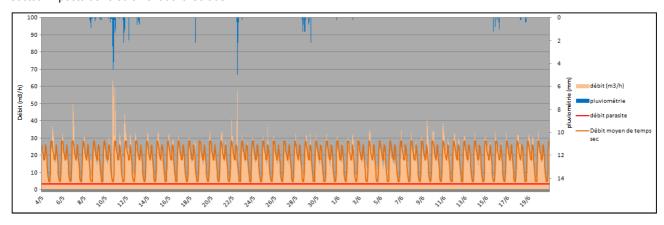
Figure 7 : mesure sur le secteur « branche Nord » du 4 mai au 21 juin 2016

Le point de mesure situé à l'aval de la branche Nord permet de déterminer un volume journalier provenant de la branche Nord de 424m³ dont 18% sont des eaux parasites d'infiltration, soit environ 76m³/jour (EPI).

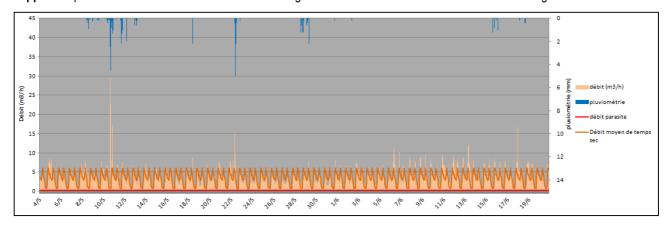
Figure 9 : mesure sur le secteur « Village » du 4 mai au 21 juin 2016

Le point de mesure situé à l'aval du Village permet de déterminer un volume journalier provenant du village de 83m³ dont 6% sont des eaux parasites d'infiltration, soit environ 5m³/jour (EPI).

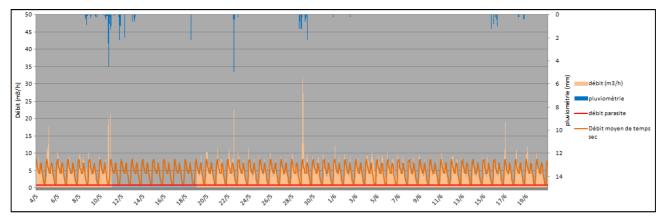
Figure 11 : mesure sur le secteur « branche Ouest » du 4 mai au 21 juin 2016

Le point de mesure situé à l'aval de la branche Ouest permet de déterminer un volume journalier provenant de la branche Ouest de 111m³ dont 17% sont des eaux parasites d'infiltration, soit environ 19m³/jour (EPI).

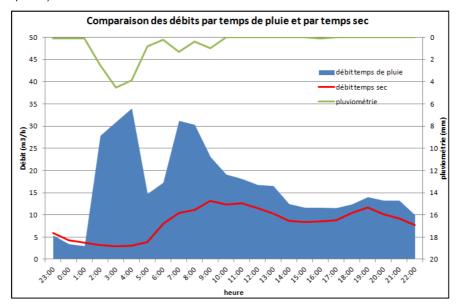
Figure 14 : graphique du temps de pluie du 11 mai 2016 (secteur de la zone d'activité)

Pour un événement pluvieux de 12mm en 6h, le survolume enregistré à l'aval de la zone industrielle est de 124m³. La surface active estimée est donc de 9 400m².

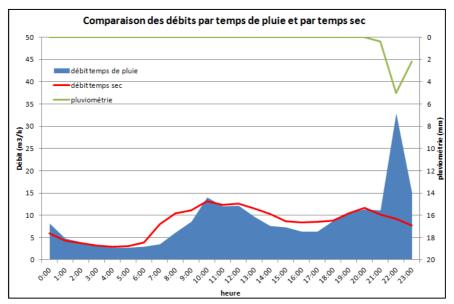
Figure 15 : graphique du temps de pluie du 22 mai 2016 (secteur de la zone d'activité)

Pour un événement pluvieux de 8mm en 3h, le survolume enregistré à l'aval de la zone industrielle est de 32m³. La surface active estimée est donc de 4 200m².

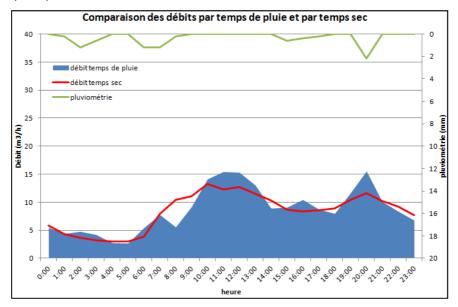
Figure 16 : graphique du temps de pluie du 29 mai 2016 (secteur de la zone d'activité)

Pour un événement pluvieux de 8mm en 20h, le survolume enregistré à l'aval de la zone industrielle est de 10m³. La surface active estimée est donc de 1 200m².

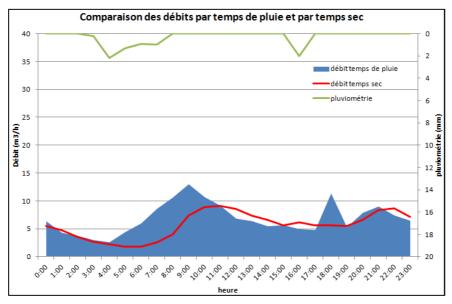
Figure 17 : graphique du temps de pluie du 12 mai 2016 (secteur des Figons)

Pour un événement pluvieux de 5mm en 4h, le survolume enregistré à l'aval des Figons est de 25m³. La surface active estimée est donc de 3 400m².

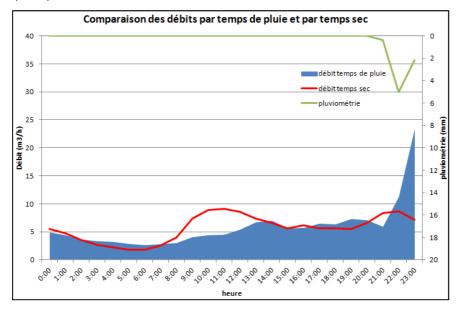
Figure 18 : graphique du temps de pluie du 22 mai 2016 (secteur des Figons)

Pour un événement pluvieux de 8mm en 3h, le survolume enregistré à l'aval des Figons est de 18m³. La surface active estimée est donc de 2 500m².

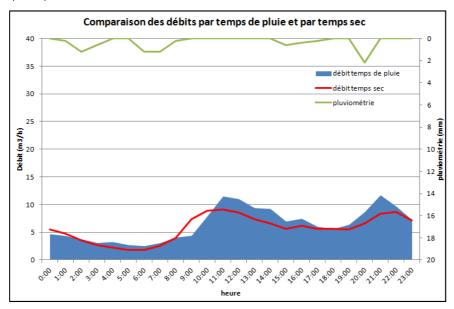
Figure 19 : graphique du temps de pluie du 29 mai 2016 (secteur des Figons)

Pour un événement pluvieux de 8mm en 20h, le survolume enregistré à l'aval des Figons est de 4m³. La surface active estimée est donc de 550m².

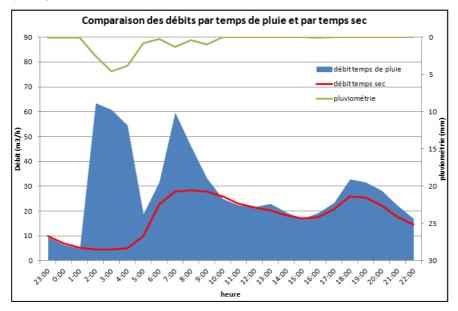
Figure 20 : graphique du temps de pluie du 11 mai 2016 (secteur de la branche Nord)

Pour un événement pluvieux de 12mm en 6h, le survolume enregistré à l'aval de la Branche Nord est de 213m³. La surface active estimée est donc de 16 200m².

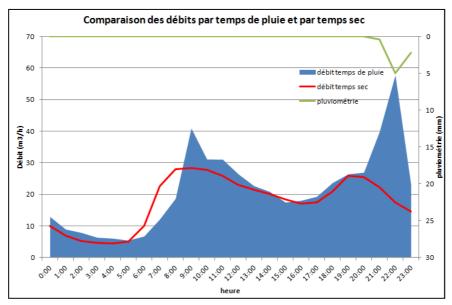
Figure 21 : graphique du temps de pluie du 22 mai 2016 (secteur de la branche Nord)

Pour un événement pluvieux de 8mm en 3h, le survolume enregistré à l'aval de la Branche Nord est de 66m³. La surface active estimée est donc de 8 700m².

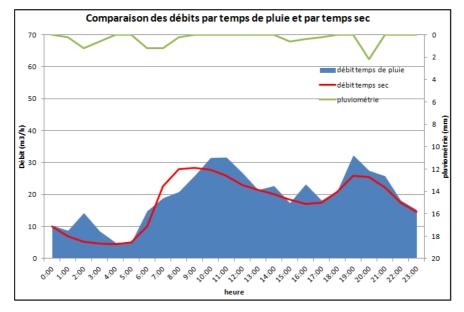
Figure 22 : graphique du temps de pluie du 29 mai 2016 (secteur de la branche Nord)

Pour un événement pluvieux de 8mm en 20h, le survolume enregistré à l'aval de la Branche Nord est de 36m³. La surface active estimée est donc de 4 600m².

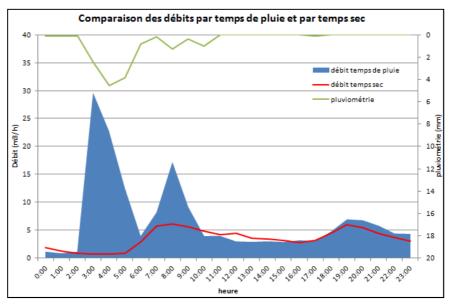
Figure 23 : graphique du temps de pluie du 11 mai 2016 (secteur du village)

Pour un événement pluvieux de 12mm en 6h, le survolume enregistré à l'aval du village est de 77m³. La surface active estimée est donc de 5 900m².

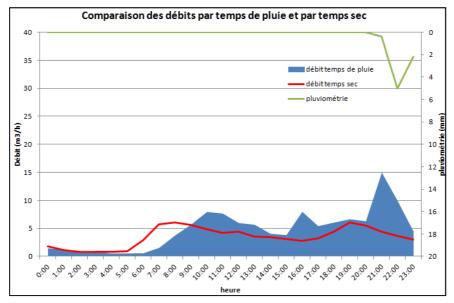
Figure 24 : graphique du temps de pluie du 22 mai 2016 (secteur du village)

Pour un événement pluvieux de 8mm en 3h, le survolume enregistré à l'aval du village est de 18m³. La surface active estimée est donc de 2 400m².

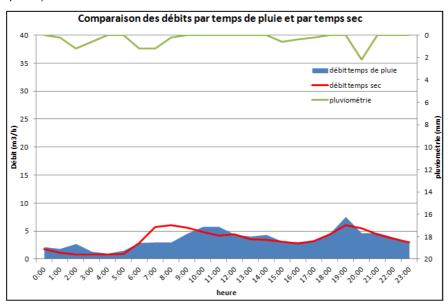
Figure 25 : graphique du temps de pluie du 29 mai 2016 (secteur du village)

Pour un événement pluvieux de 8mm en 20h, le survolume enregistré à l'aval du village est de 2m³. La surface active estimée est donc de 230m².

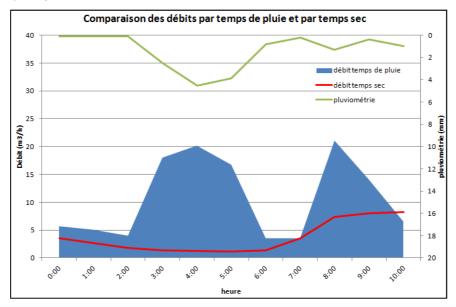
Figure 26 : graphique du temps de pluie du 11 mai 2016 (secteur de la branche Ouest)

Pour un événement pluvieux de 12mm en 6h, le survolume enregistré à l'aval de la Branche Ouest est de 67m³. La surface active estimée est donc de 5 100m².

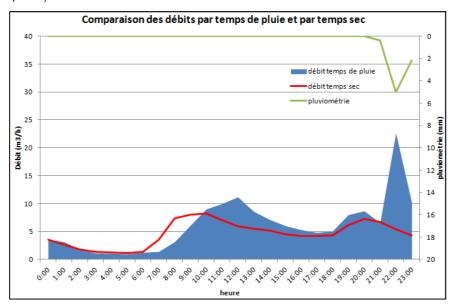
Figure 27 : graphique du temps de pluie du 22 mai 2016 (secteur de la branche Ouest)

Pour un événement pluvieux de 8mm en 3h, le survolume enregistré à l'aval de la Branche Ouest est de 23m³. La surface active estimée est donc de 3 000m².

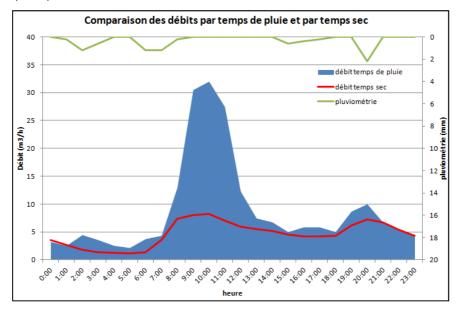
Figure 28 : graphique du temps de pluie du 29 mai 2016 (secteur de la branche Ouest)

Pour un événement pluvieux de 8mm en 20h, le survolume enregistré à l'aval de la Branche Ouest est de 100m³. La surface active estimée est donc de 12 700m².

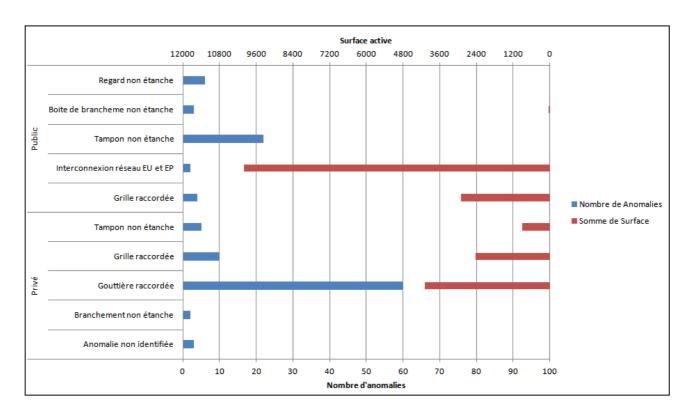
Une quanrantaire d'anomalies se situe en domaine public, la superficie de ces anomalies correspond à 60% de la surface active totale. Environ 80 anomalies se situent en domaine privé, la superficie de ces anomalies correspond à 40% de la surface active totale.

La collectivité doit intervenir auprès des administrés pour qu'ils déconnectent leurs gouttières et leurs grilles, qu'ils étanchent leurs tampons de boîtes de branchement et leurs branchements. De son coté la collectivité devra étancher ses regards et ses tampons. Elle devra déconnecter ses grilles par la mise en place de réseaux séparatif et devra supprimer les interconnexions réseau EU et EP.
