COMMUNE D'EGUILLES
DEPARTEMENT DES BOUCHES DU RHONE

SCHEMA D'ASSAINISSEMENT DES EAUX USEES

PHASE 3 : ANALYSE

Septembre 2016

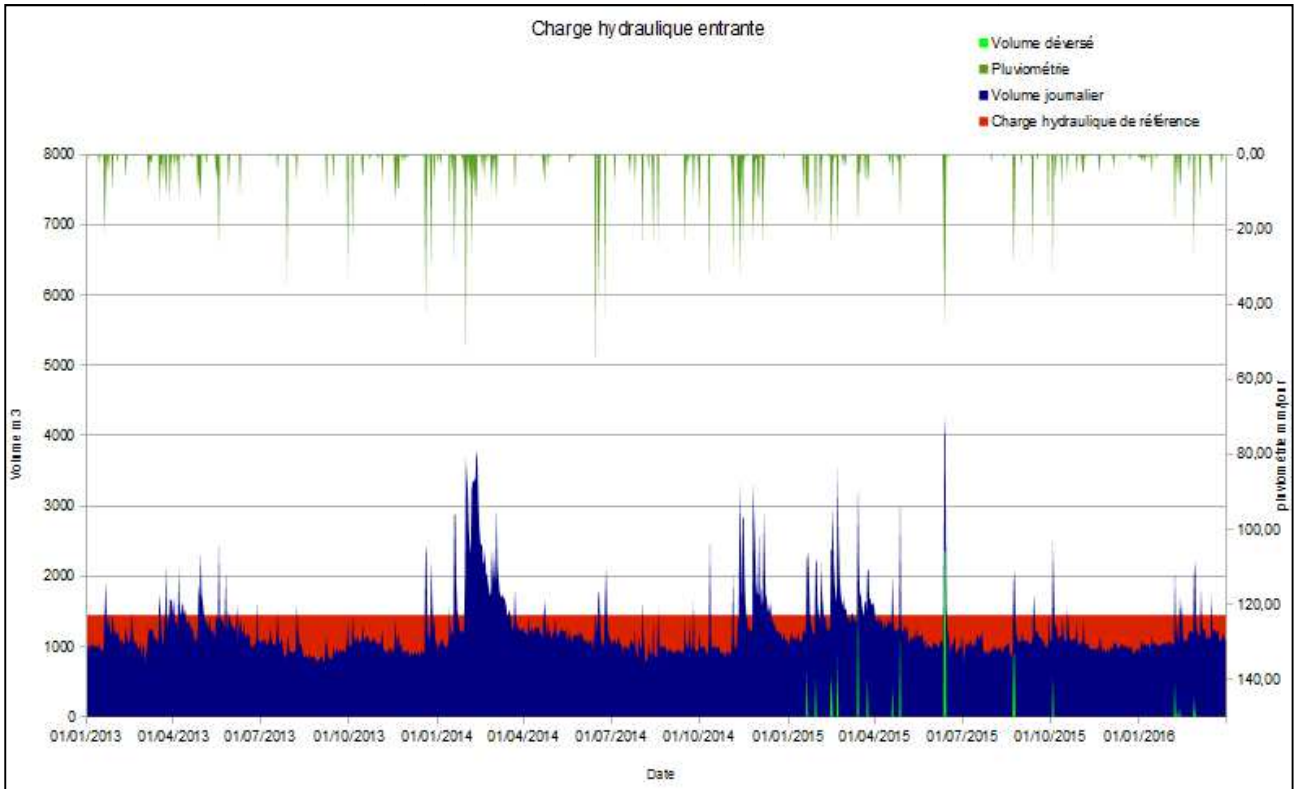
Figure 1 : Charges hydrauliques reçues entrée station depuis 01/01/2013

L'analyse des données d'autosurveillance met donc en évidence que la station est en surcharge hydraulique par temps de pluie mais également en temps sec suite à des périodes pluvieuses. Sur la période 01/01/2013 – 31/03/2016 (soit 3 ans), le percentile 95% s'établit à 1985m³ (95% du temps le volume journalier est inférieur à 1985m³) et le nombre de jour de dépassement de la capacité nominale à 199 (16 dépassement par temps sec et 183 dépassement par temps de pluie).

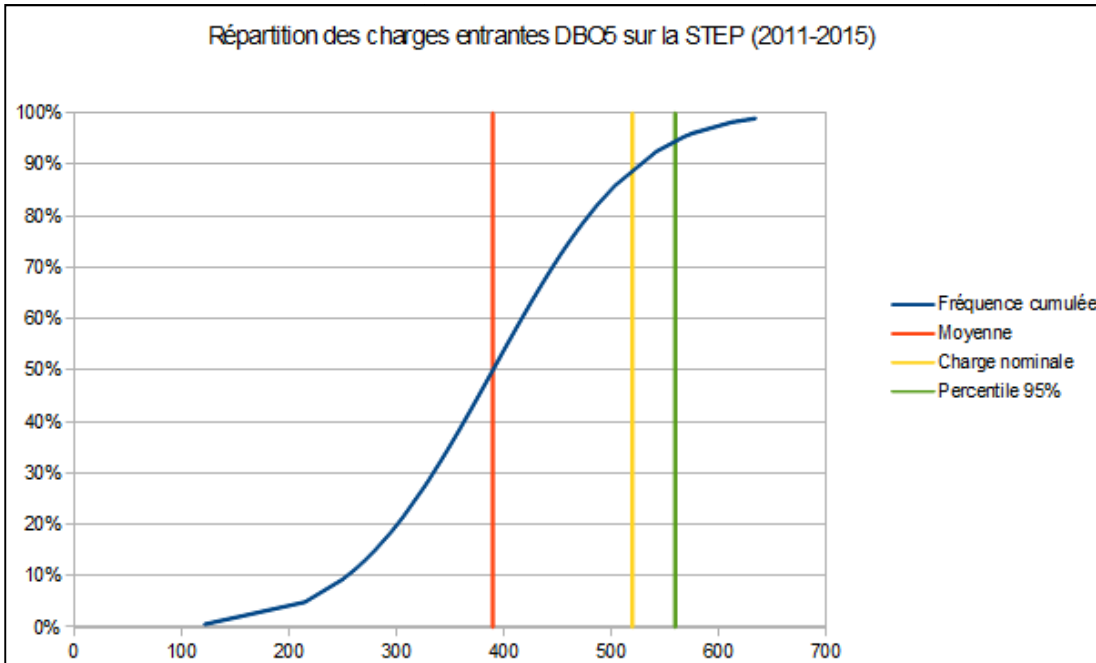
- Charges polluante reçues sur la période 01/01/11 –31/12/15

- Charge moyenne : 390kg/jour;
- Percentile 95% : 560kg/jour (95% du temps la charge journalière est inférieure à la capacité nominale de la station) ;
- Nombre de bilan dépassant la capacité nominale : 6 (2 par temps sec et 4 par temps de pluie) ;

Sur la base du percentile 95% calculée sur les cinq dernières années, la capacité résiduelle de la station est limitée.

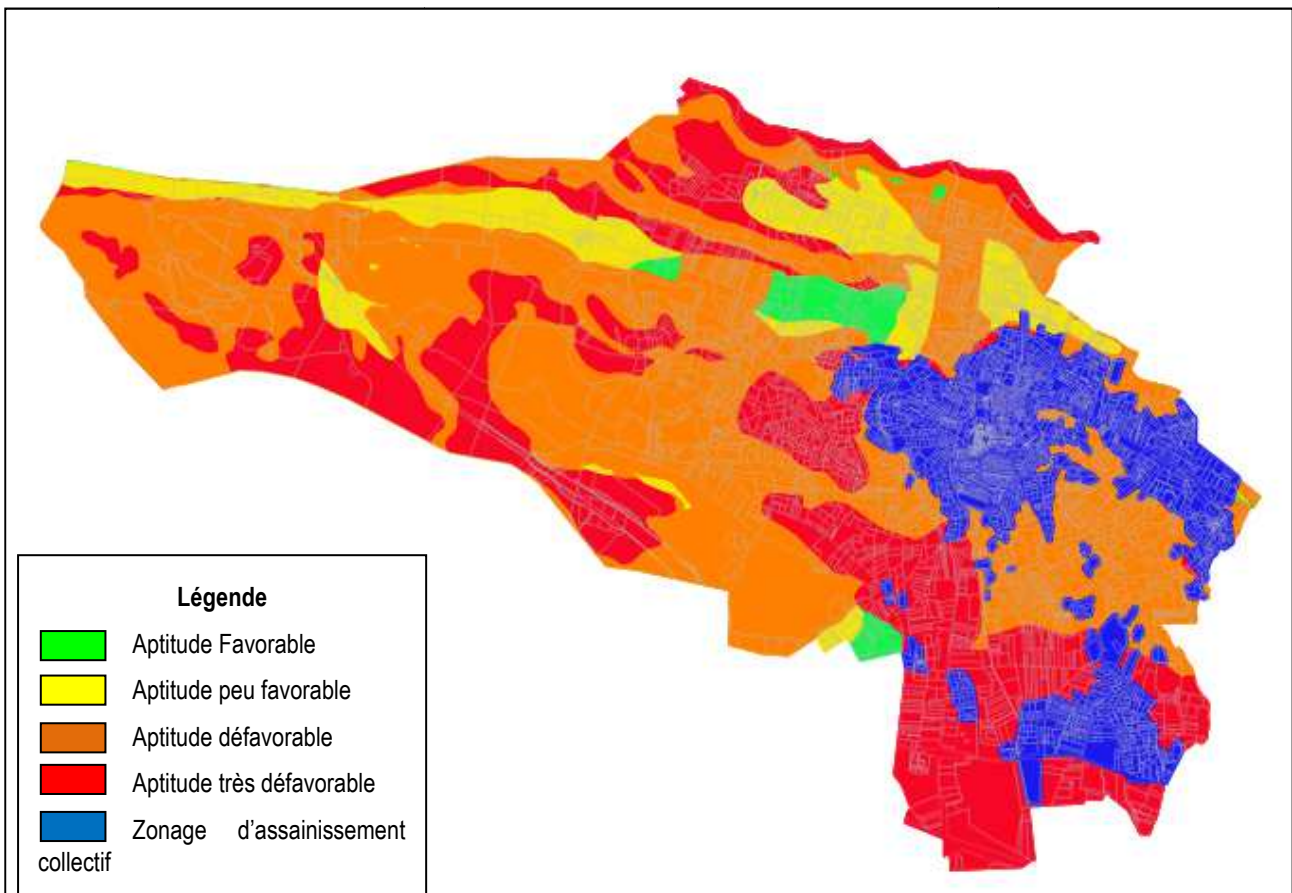
Figure 4 : Carte d'aptitude des sols à l'infiltration des eaux traitées

L'addition et la combinaison des contraintes relatives à ces facteurs, et la superposition des découpages correspondants, ont permis l'élaboration d'une cartographie de la zone en termes d'aptitude globale (multicritères). Une majorité du territoire communal est en aptitude défavorable voir très défavorable.
