**G2C ingénierie**

**COMMUNE D'EGUILLES**  
**DEPARTEMENT DES BOUCHES DU RHONE**

**SCHEMA D'ASSAINISSEMENT DES EAUX USEES**

**PHASE 1 : RECUEIL DES DONNEES**

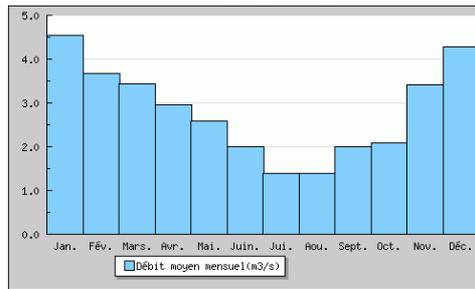
Figure 8 : Ecoulement mensuels (données calculées sur 21 ans)

L'Arc est un fleuve au régime pluvial méditerranéen strict, ne bénéficiant d'aucune résurgence karstique pouvant soutenir les débits, notamment en période d'étiage. En période estivale (juin à septembre), les étiages sont très marqués sur l'Arc et ses principaux affluents pérennes ; ils peuvent se prolonger sur une période de 6 mois. Le reste de l'année, à la faveur des précipitations parfois importantes, les débits sont plus soutenus ; le module de l'Arc est ainsi de 2,8m<sup>3</sup>/s à Aix en Provence.

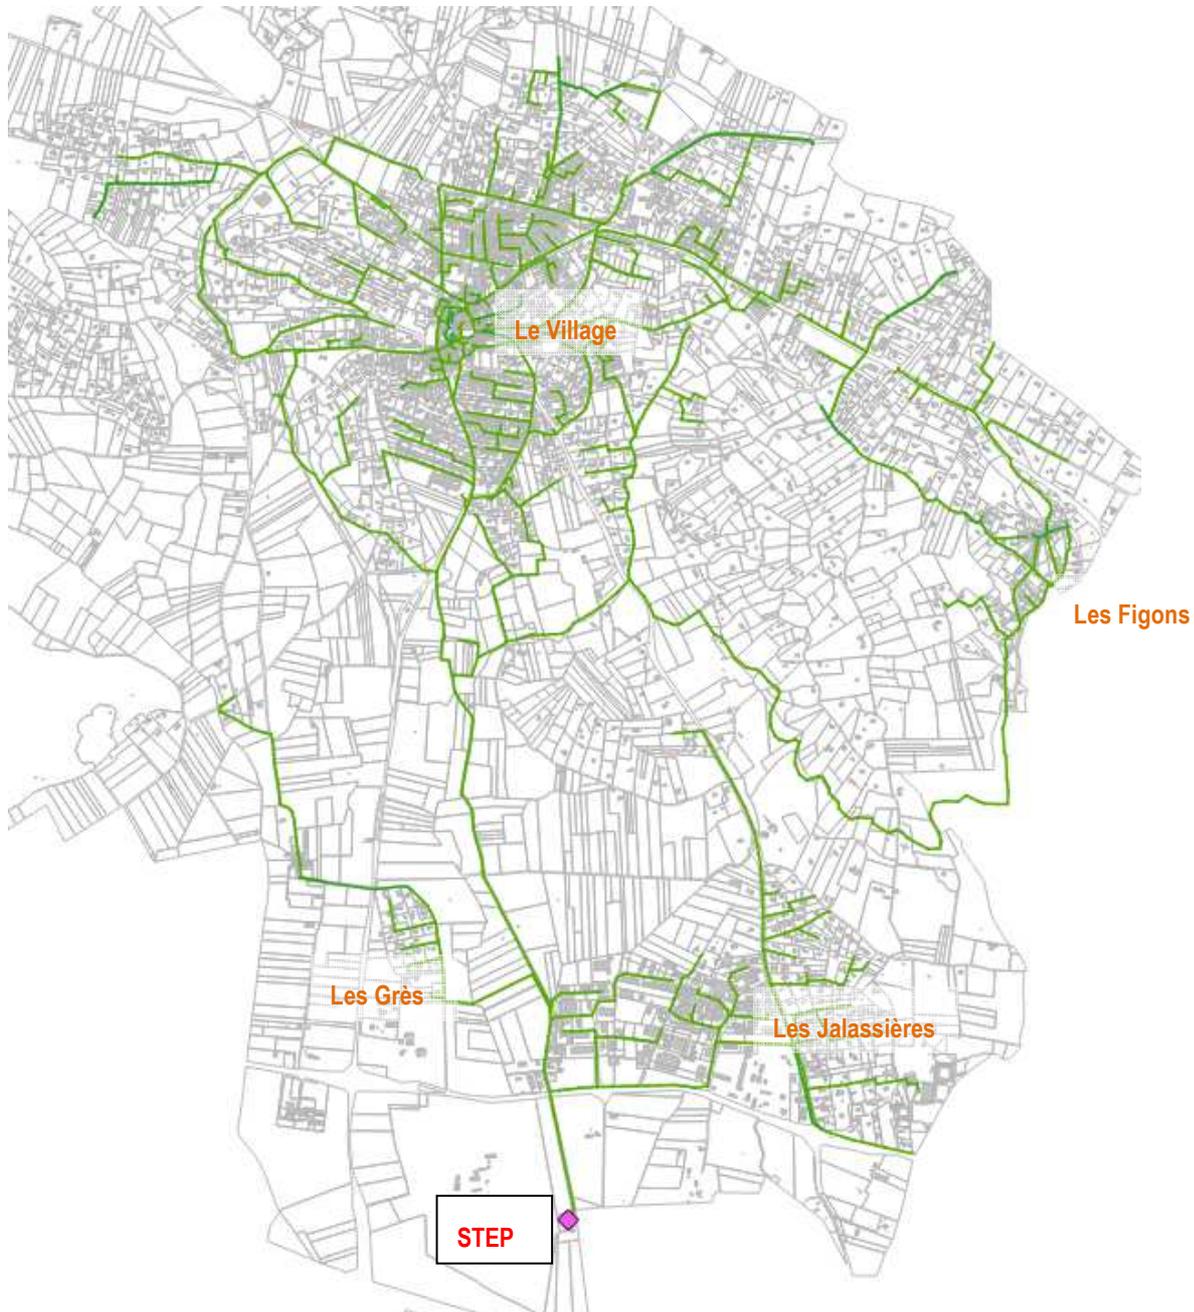
Figure 16 : Synoptique du réseau d'assainissement

**Synoptique du réseau d'assainissement**

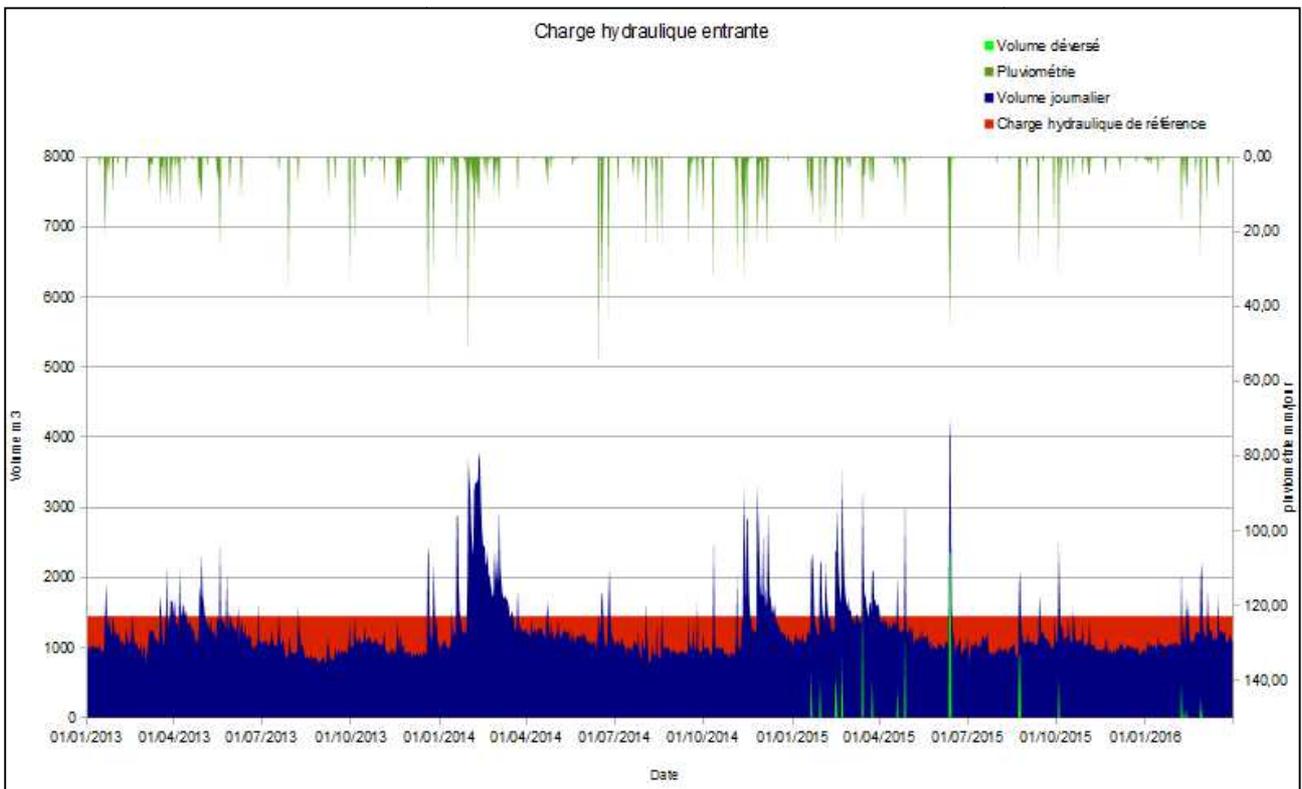
Figure 18 : Charges hydrauliques reçues entrée station depuis 01/01/2013

**L'année 2014 indique qu'à minima 37% des volumes reçus annuellement à la station ne sont pas des eaux usées.**

Sur la période 01/01/2013 – 31/03/2016 (soit 3 ans), les charges hydrauliques de références sont les suivantes :

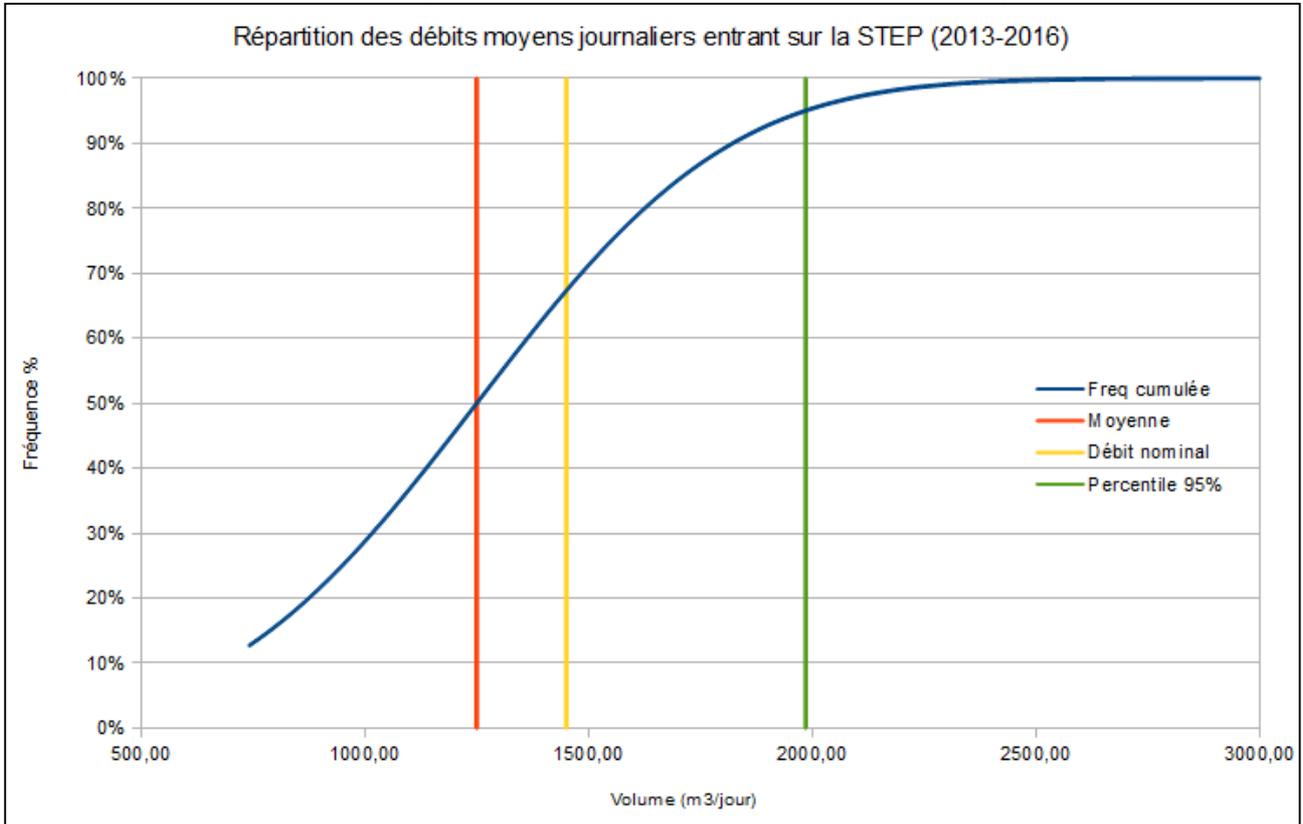
Considérer le percentile 95 revient à exclure 18 évènements par an (la Commission Européenne considère aujourd'hui qu'il ne doit pas y avoir plus de 20 déversements par an. Cette approche répond donc en tout point aux objectifs de la Commission).

Pour une station neuve, la capacité hydraulique journalière de la station doit être supérieure ou égale au débit de référence. Pour les autres stations, il est également préférable d'avoir une capacité supérieure au débit de référence. Dans le cas de la commune le débit de référence correspond au percentile 67 ce qui traduit un sous dimensionnement de l'installation pour la charge hydraulique.

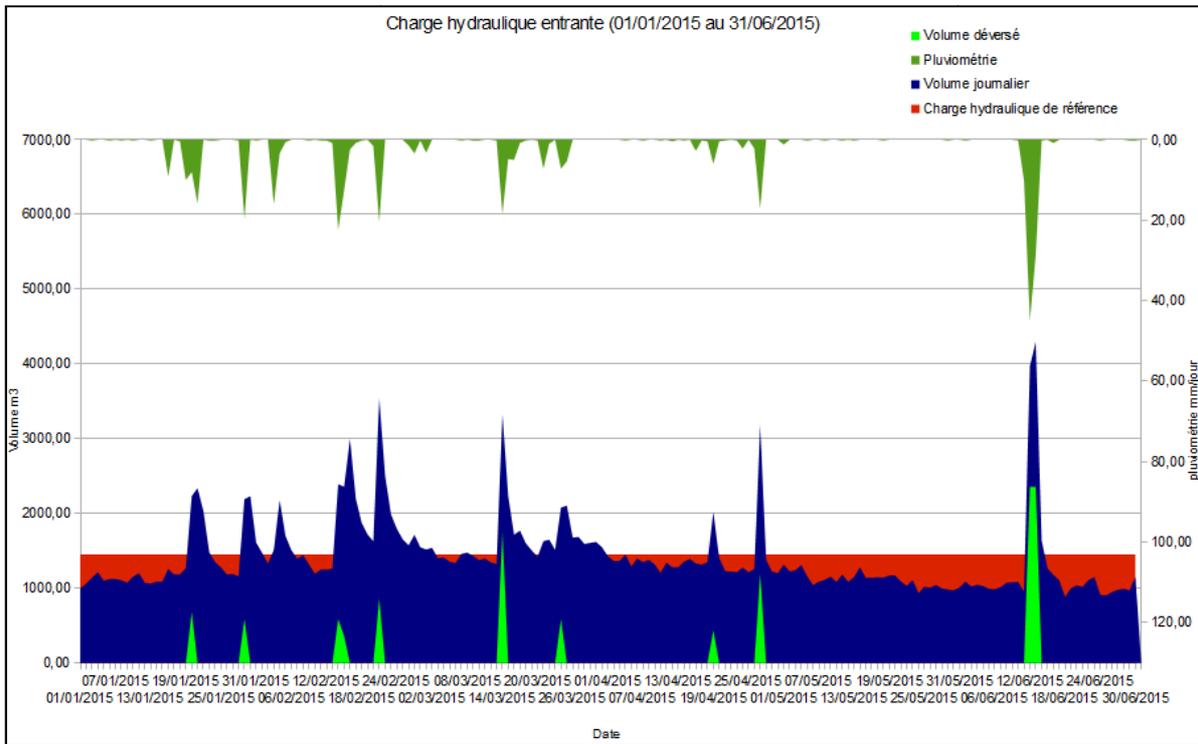
Figure 19 : Charges hydrauliques reçues sur la période pluvieuse

**La station est donc en surcharge hydraulique par temps de pluie mais également en temps sec suite à des périodes pluvieuses.**

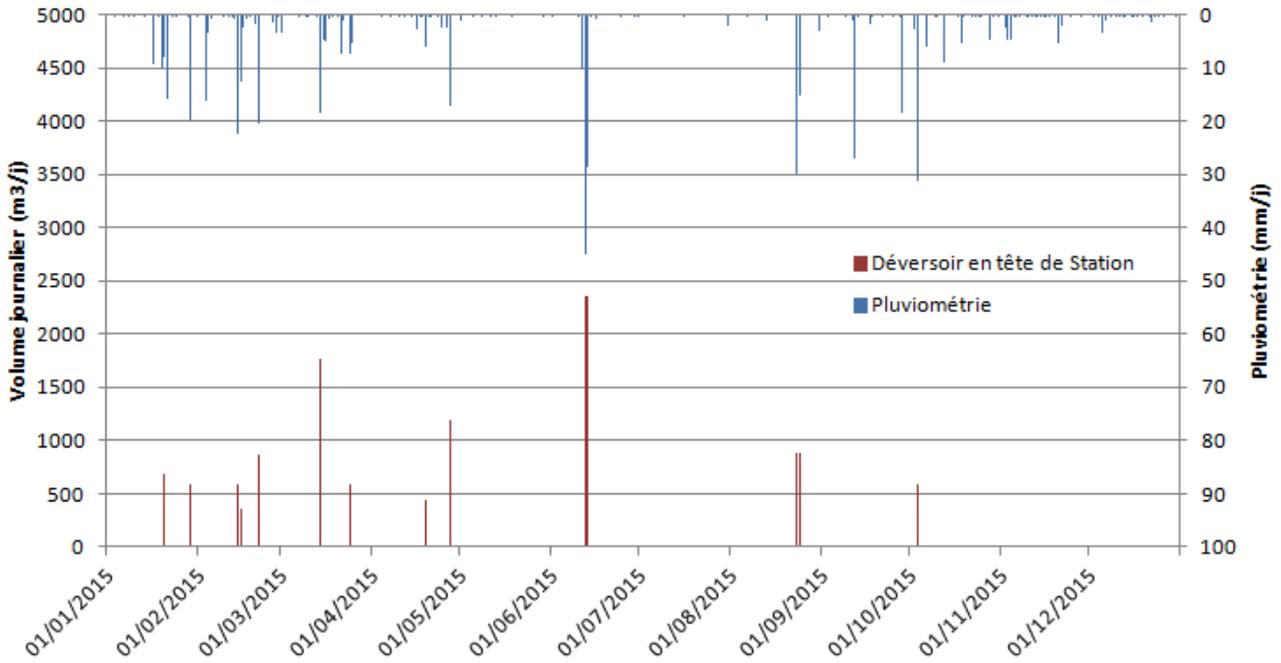
Figure 20 : déversement DO station pour l'année 2016

**Le nombre de déversement est de 14 sur une période d'un an.**

Le nombre de jour de déversement ne peut être suivi que depuis octobre 2015, depuis la mise en place d'un dispositif de comptage (conformément à la réglementation) sur le déversoir d'orage entrée station.

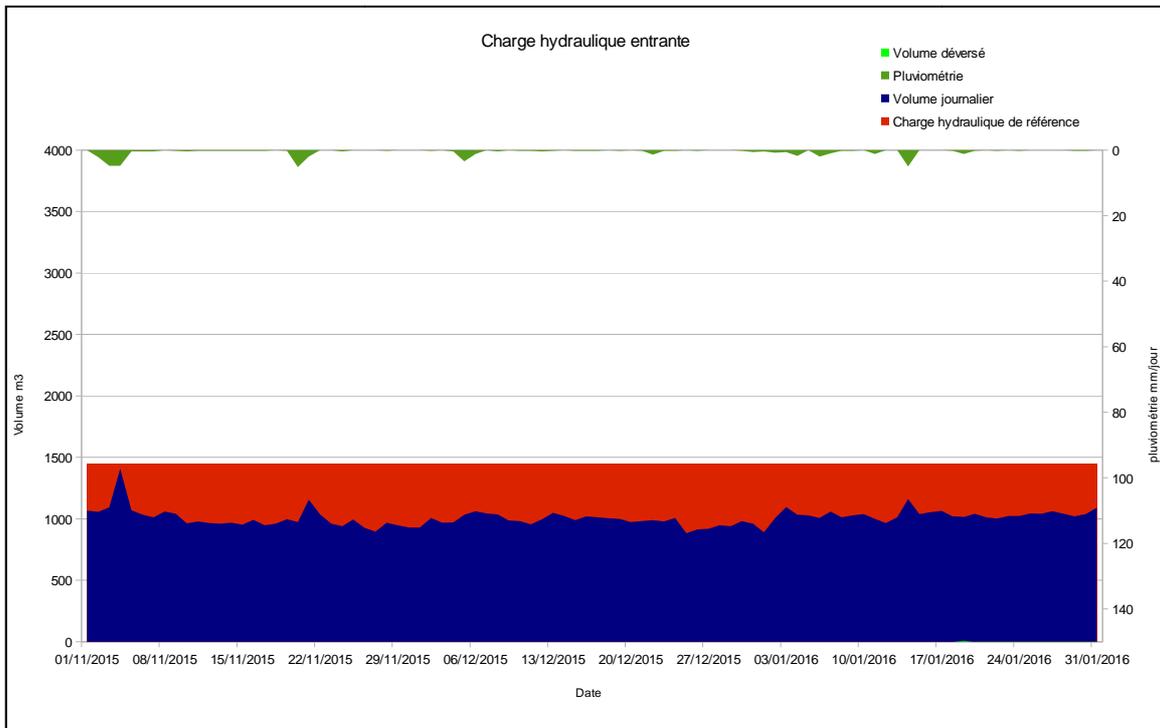
Figure 21 : Charges hydrauliques reçues sur la période sèche

**Par temps sec, la station est à 70% de sa capacité nominale pour la charge hydraulique.**

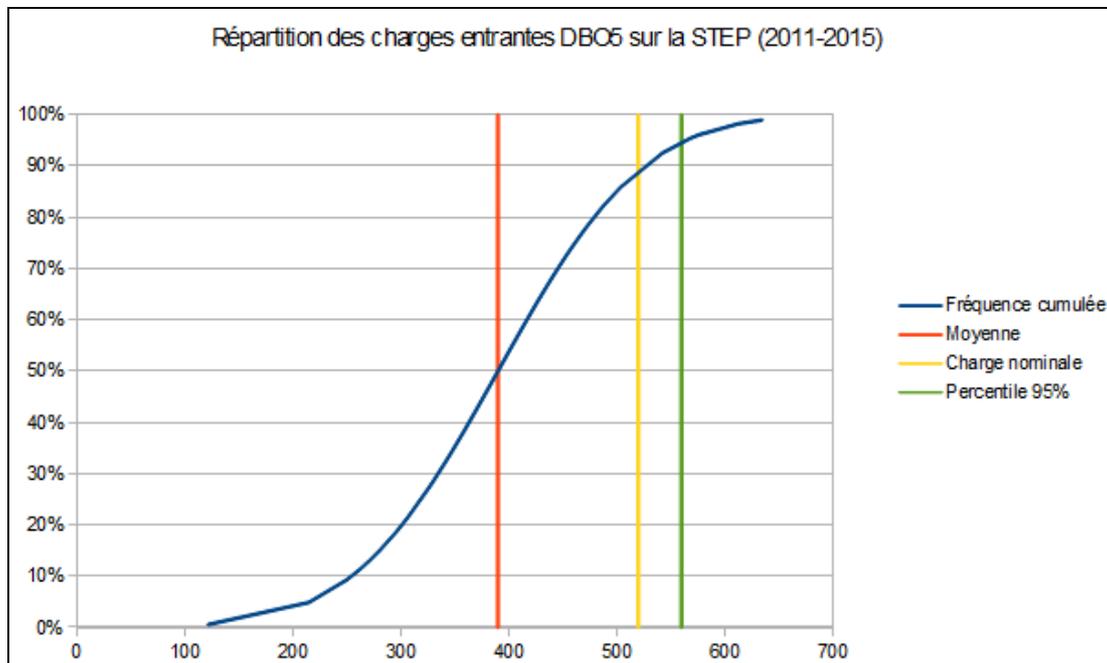
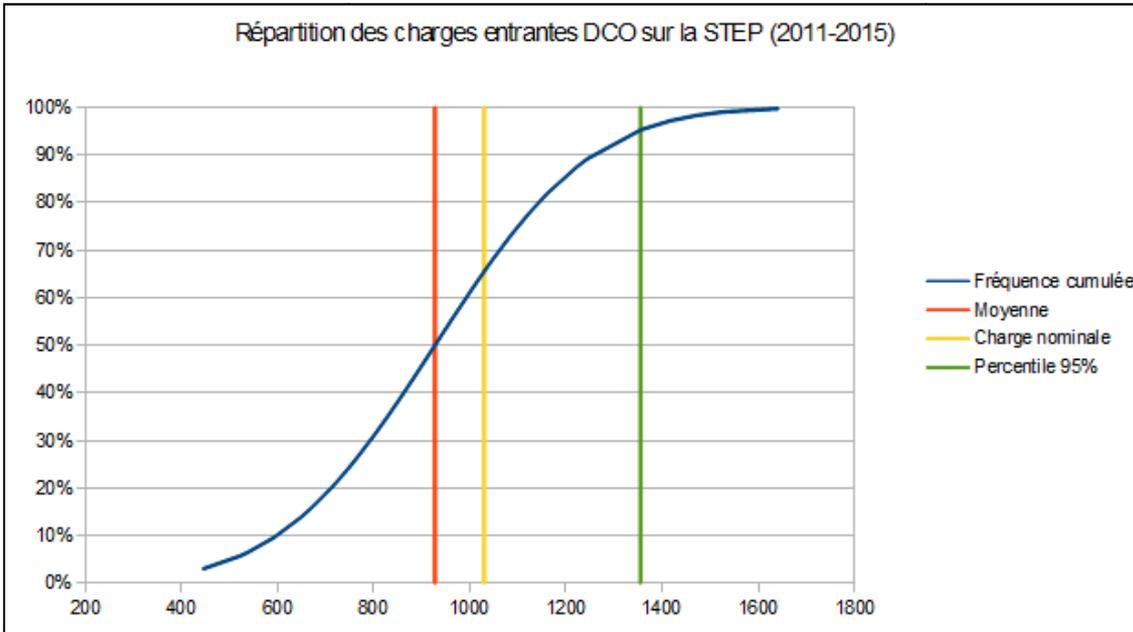
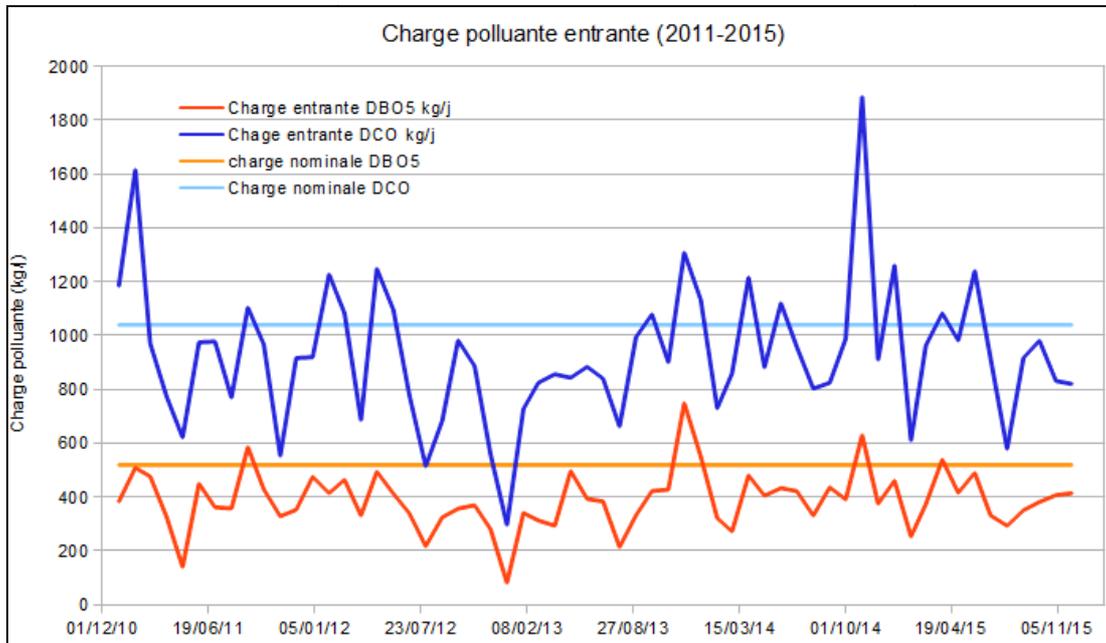
Figure 22 : Charges polluante entrante sur les années 2011 à 2015

- Charge moyenne : 390kg/jour;
- Percentile 95% : 560kg/jour (95% du temps la charge journalière est inférieure à cette valeur) ;
- Nombre de bilan dépassant la capacité nominale : 6 ;
- Nombre de bilan dépassant la capacité nominale par temps de pluie : 4 ;
- Nombre de bilan dépassant la capacité nominale par temps sec : 2 ;

En moyenne, la charge reçue en DBO<sub>5</sub> est supérieure d'environ 15 à 20% à la pollution théorique attendue, sur la base de la définition de l'EH. En effet, sur la base de 2219 abonnés et un ratio de 2,3 habitants par abonné (données INSEE), la pollution théorique attendue est équivalente à 5 100 EH pour la pollution d'origine domestique pour une charge moyenne reçue de 6000 EH.

- Charge moyenne : 928kg/jour;
- Percentile 95% : 1355kg/jour (95% du temps la charge journalière est inférieure à la capacité nominale de la station) ;
- Nombre de bilan dépassant la capacité nominale : 18 ;
- Nombre de bilan dépassant la capacité nominale par temps de pluie : 9 ;
- Nombre de bilan dépassant la capacité nominale par temps sec : 9 ;

Sur la base du percentile 95% calculée sur les cinq dernières années, la capacité résiduelle de la station est limitée.

En moyenne, la charge reçue en DCO est supérieure d'environ 50% à la pollution théorique attendue, sur la base de la définition de l'EH. En effet, sur la base de 2219 abonnés et un ratio de 2,3 habitants par abonné (données INSEE), la pollution théorique attendue est équivalente à 5 100 EH pour la pollution d'origine domestique pour une charge moyenne reçue en DCO de 7550 EH.

En conclusion il apparait que la station d'épuration est surchargée d'un point de vue hydraulique par temps de pluie avec un nombre de déversement en entrée station relativement élevée traduisant une sensibilité importante aux eaux parasites de captages (météoriques) mais également d'infiltrations suite au temps de pluie. La réduction des survolumes en entrée station doit être une priorité.

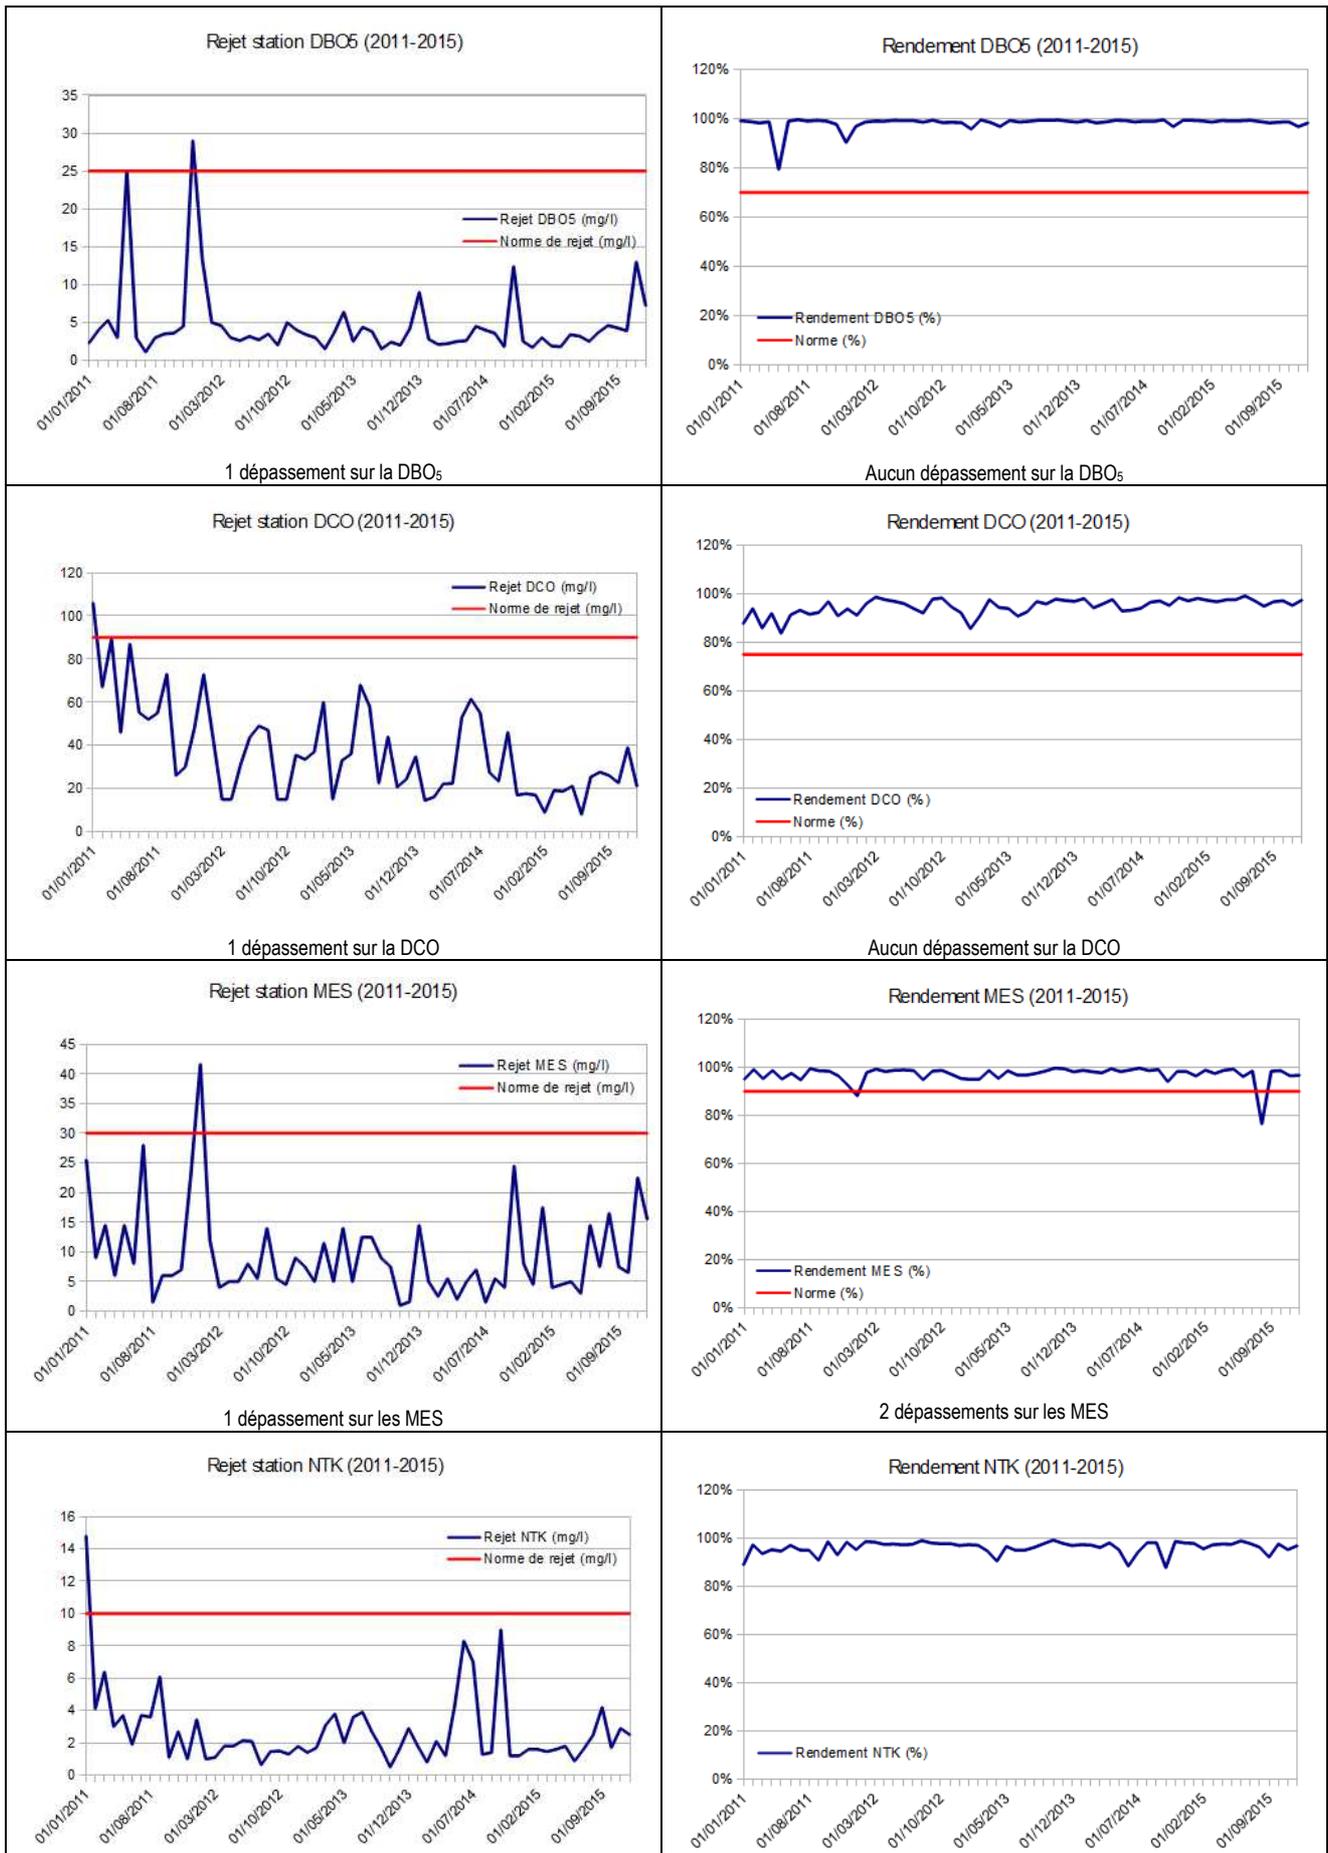
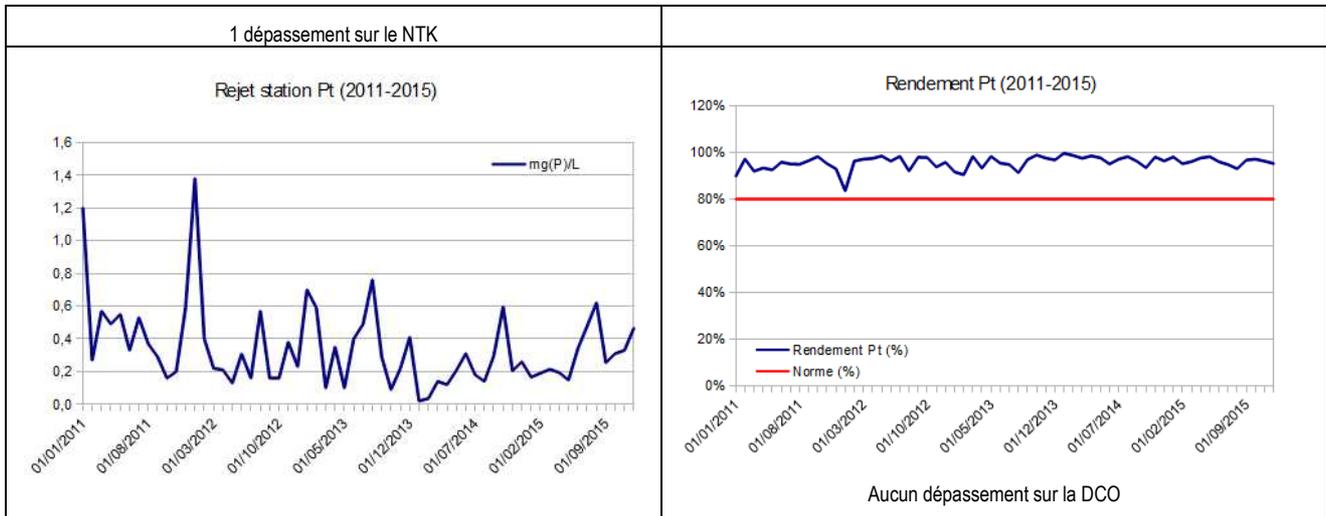
Figure 23: qualité du rejet de la station d'épuration

Sortie système			Paramètres concernés	Dépassement des conditions normales de fonctionnement	Commentaires
Dates	Bilan non conforme	Bilan réhibitoire			
16 Janvier 2012	Oui	Non	MES	Non	Pont racleur en panne, boues concentrées dans le clarificateur, suraération du bio

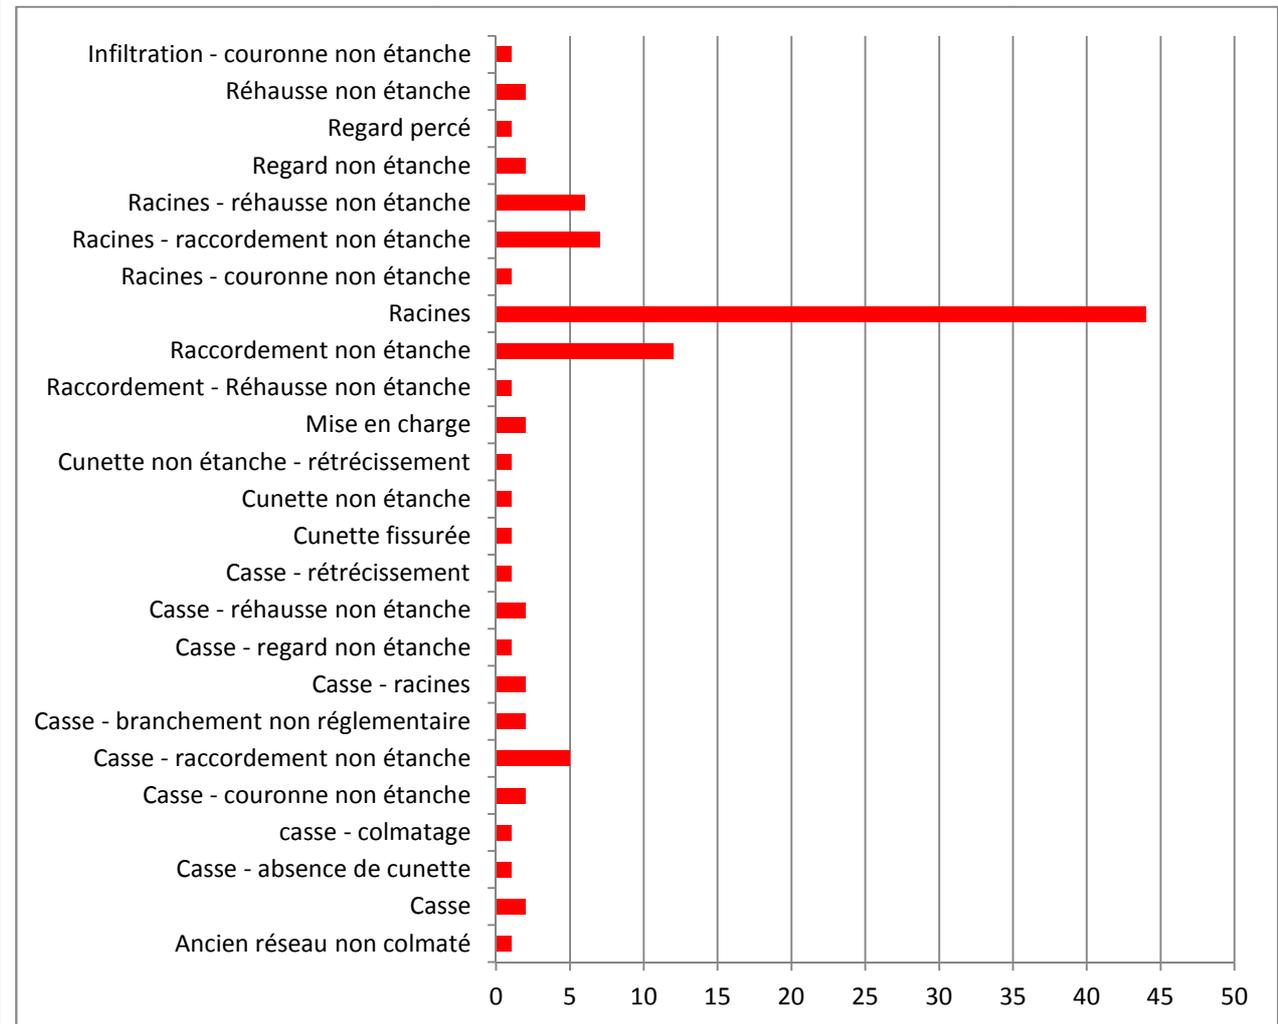
Figure 25 : problèmes rencontrés sur les regards

**Problèmes rencontrés sur les regards**

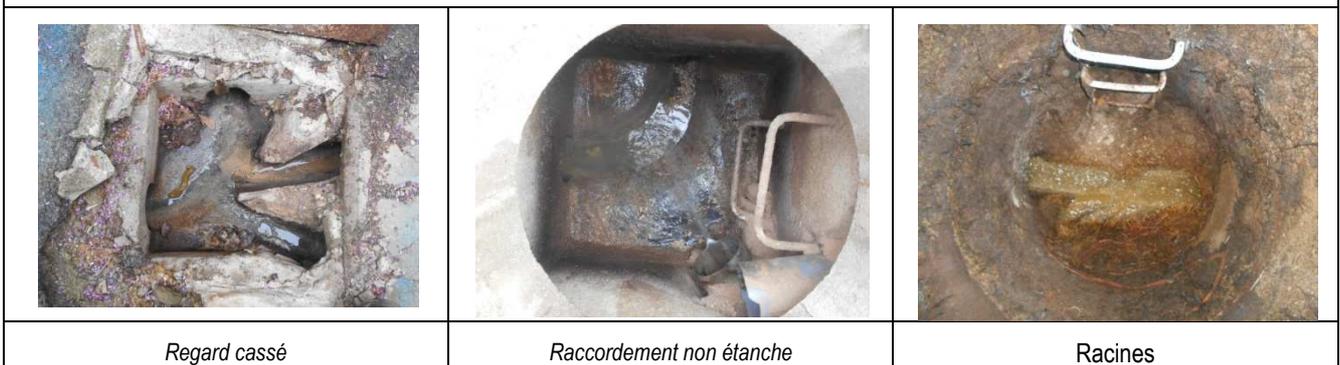
Figure 26 : Photos de regards - G2C environnement (mai 2016)

102 regards présentent des anomalies. L'ensemble des anomalies constatées est repris dans les annexes au niveau des fiches regards

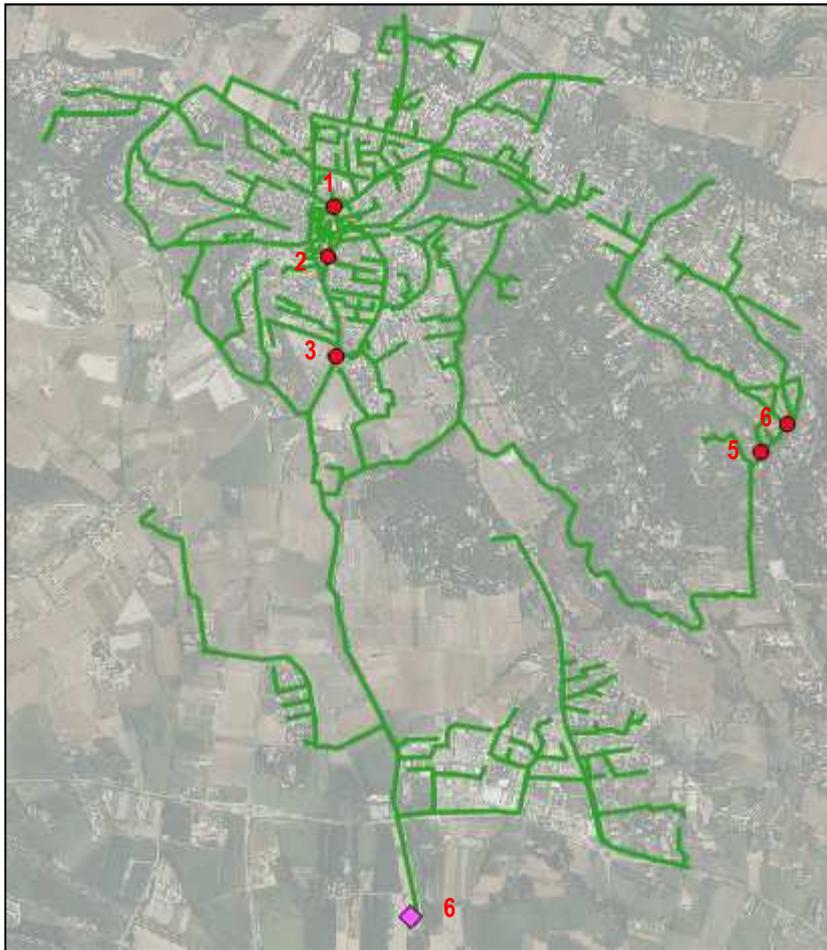
Figure 27 : plan de localisation des déversoirs d'orage

La reconnaissance de réseau a permis d'identifier six déversoirs d'orage sur le réseau de collecte dont celui entrée station. Ce dernier est télésurveillé.

- 1 : DO Sylvain Giraud
- 2 : DO des Marseillais
- 3 : DO Figuière
- 4 : DO les Figons
- 5 : DO Jardinnet
- 6 : DO Station d'épuration

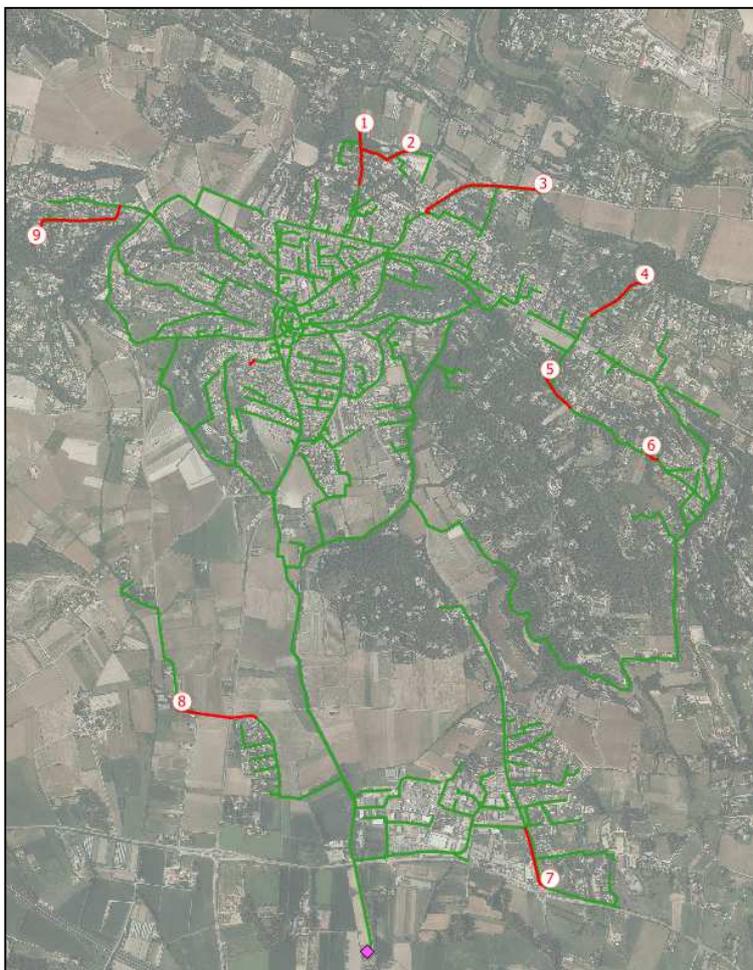
Figure 28 : plan de localisation des postes de relevage

La reconnaissance de réseau a permis d'identifier neuf postes de refoulement sur le réseau de collecte.

- 1 : PR du Vallon des Plans
- 2 : PR de la Paix
- 3 : PR de la Calade
- 4 : PR de la Bosque
- 5 : PR de la Diligence
- 6 : PR des Figons
- 7 : PR de la RD18
- 8 : PR des Avocats
- 9 : PR des Landons

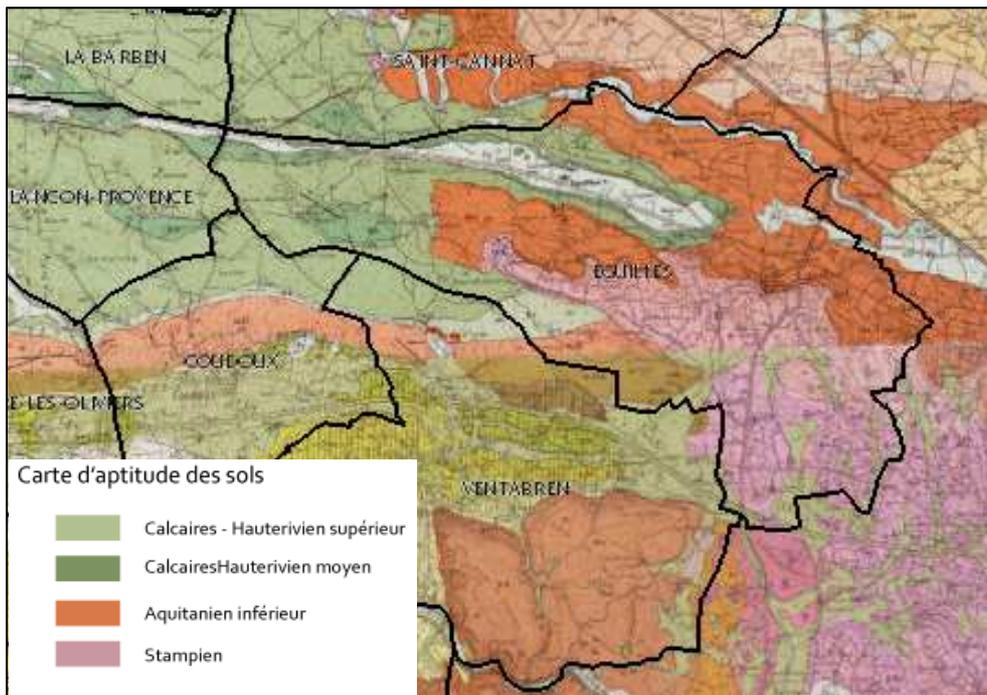
Figure 29 : carte géologique

- A l'ouest, les terrains de l'hauterivien (crétacé inférieur) affleurent. Ils sont formés de calcaires marneux qui alternent avec des calcaires argileux.
- Au nord-est, l'aquitainien est présent majoritairement, c'est un sous étage du miocène inférieur. Ces terrains sont formés de calcaires blanchâtres ou crèmes biens litées d'origine lacustre, avec des intercalations marneuses.
- Au sud-est, l'oligocène affleure. Il est caractérisé par le Stampien. Il est formé de calcaires et de marnes à gypses ou d'argiles des Milles, selon l'endroit où il affleure. Elle se situe en limite communale, au sud ouest par rapport au centre du village.

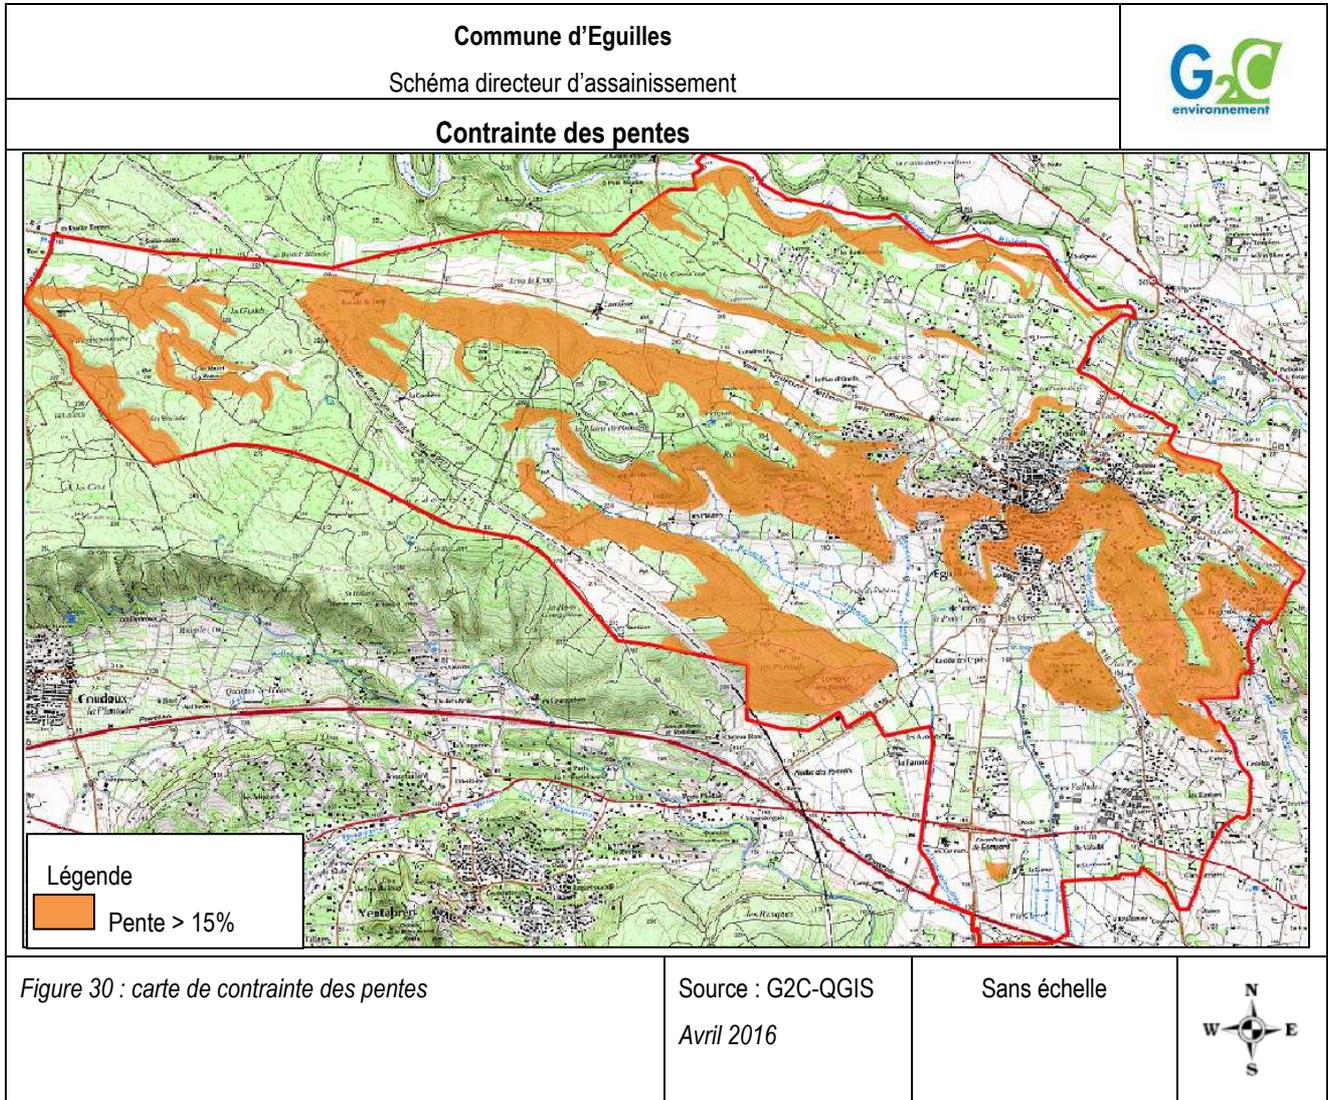
- **Pente :** Au-delà d'une pente supérieure à 15%, le système d'évacuation souterraine des eaux usées connaissant des problèmes de drainage liés à la mise en charge des drains d'évacuation situés le plus en aval dans le système. De plus les risques de nuisances pour les propriétés en aval sont importants. Pour éviter ces problèmes, des aménagements conséquents à coût élevés s'avèrent souvent nécessaires. C'est pourquoi on considère qu'une pente supérieure à 15% constitue donc un élément limitant physiquement l'évacuation souterraine des eaux traitées. Dès que la pente du sol est supérieure à 15% l'aptitude du sol est considérée comme défavorable.

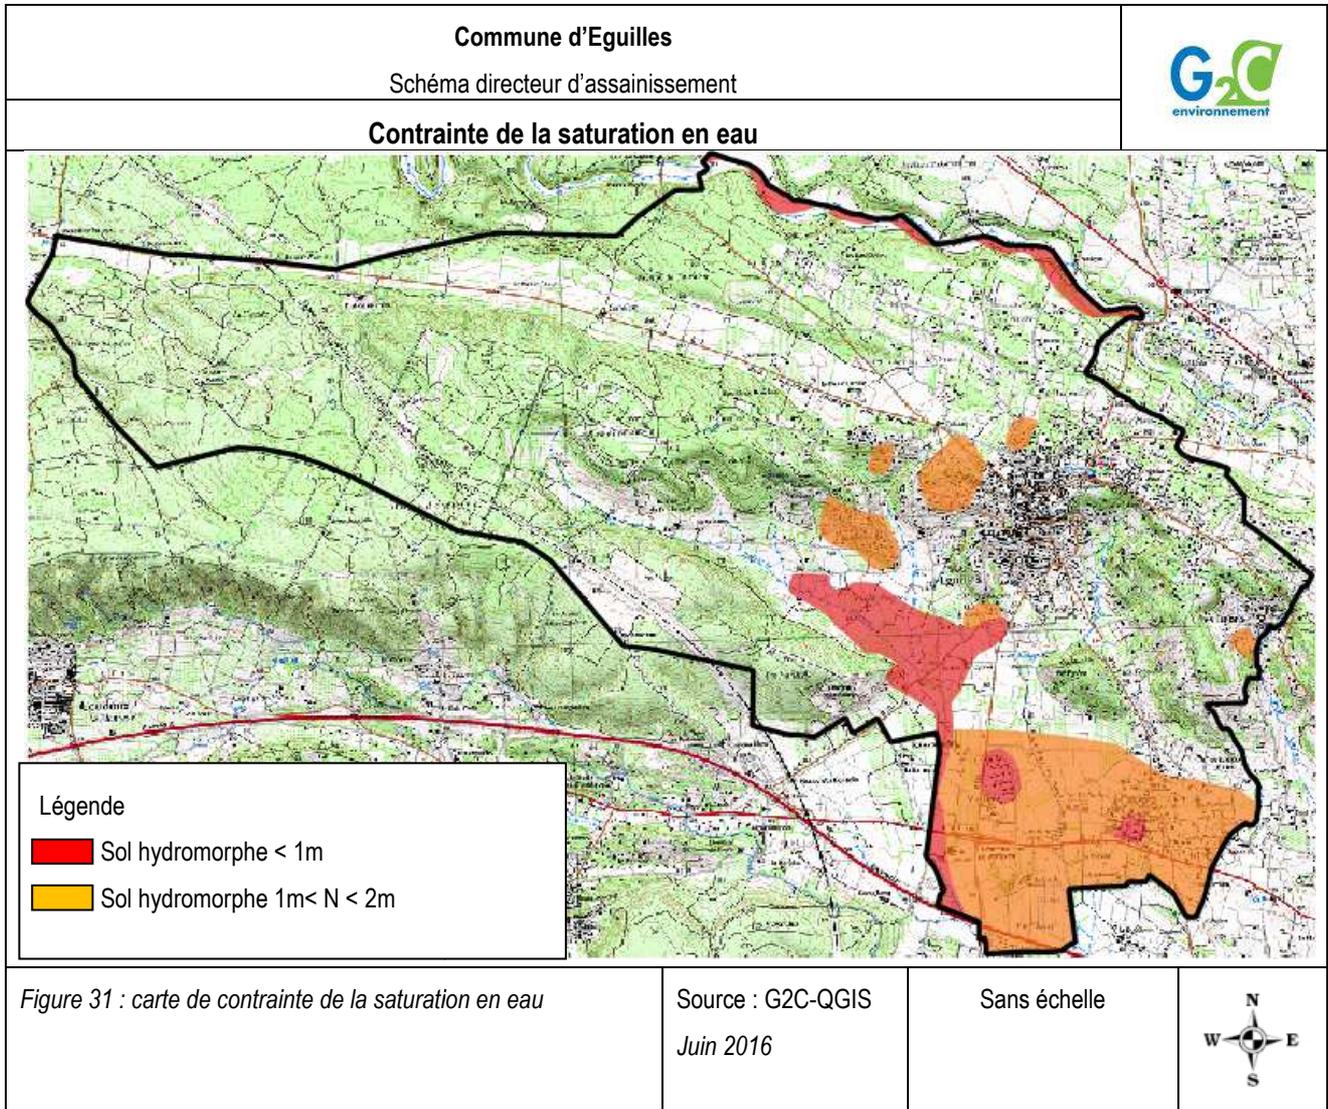
- Saturation en eau** : si on envisage le système d'infiltration comme traitement des eaux usées, il est nécessaire de disposer d'une épaisseur de sol non saturé en eau entre la sortie du système d'évacuation et la nappe d'au moins 100cm afin de permettre au sol de jouer son rôle de filtre auto-épuration. Une épaisseur d'environ 2 mètres est donc nécessaire pour assurer les traitements et l'évacuation des eaux non traitées. Dans le cas de l'évacuation souterraine d'eaux usées traitées, le sol est pris dans sa fonction de milieu récepteur et non pas comme épuration. On considère que 20cm sous les drains est l'épaisseur minimum pour le bon fonctionnement du système d'évacuation. Une épaisseur d'au moins 80cm est nécessaire pour l'évacuation des eaux traitées. De ce fait lorsque le sol est hydromorphe entre 1 et 2 mètre l'aptitude du sol est considérée comme défavorable, si le sol est hydromorphe à moins d'un mètre l'aptitude du sol est considérée comme très défavorable.

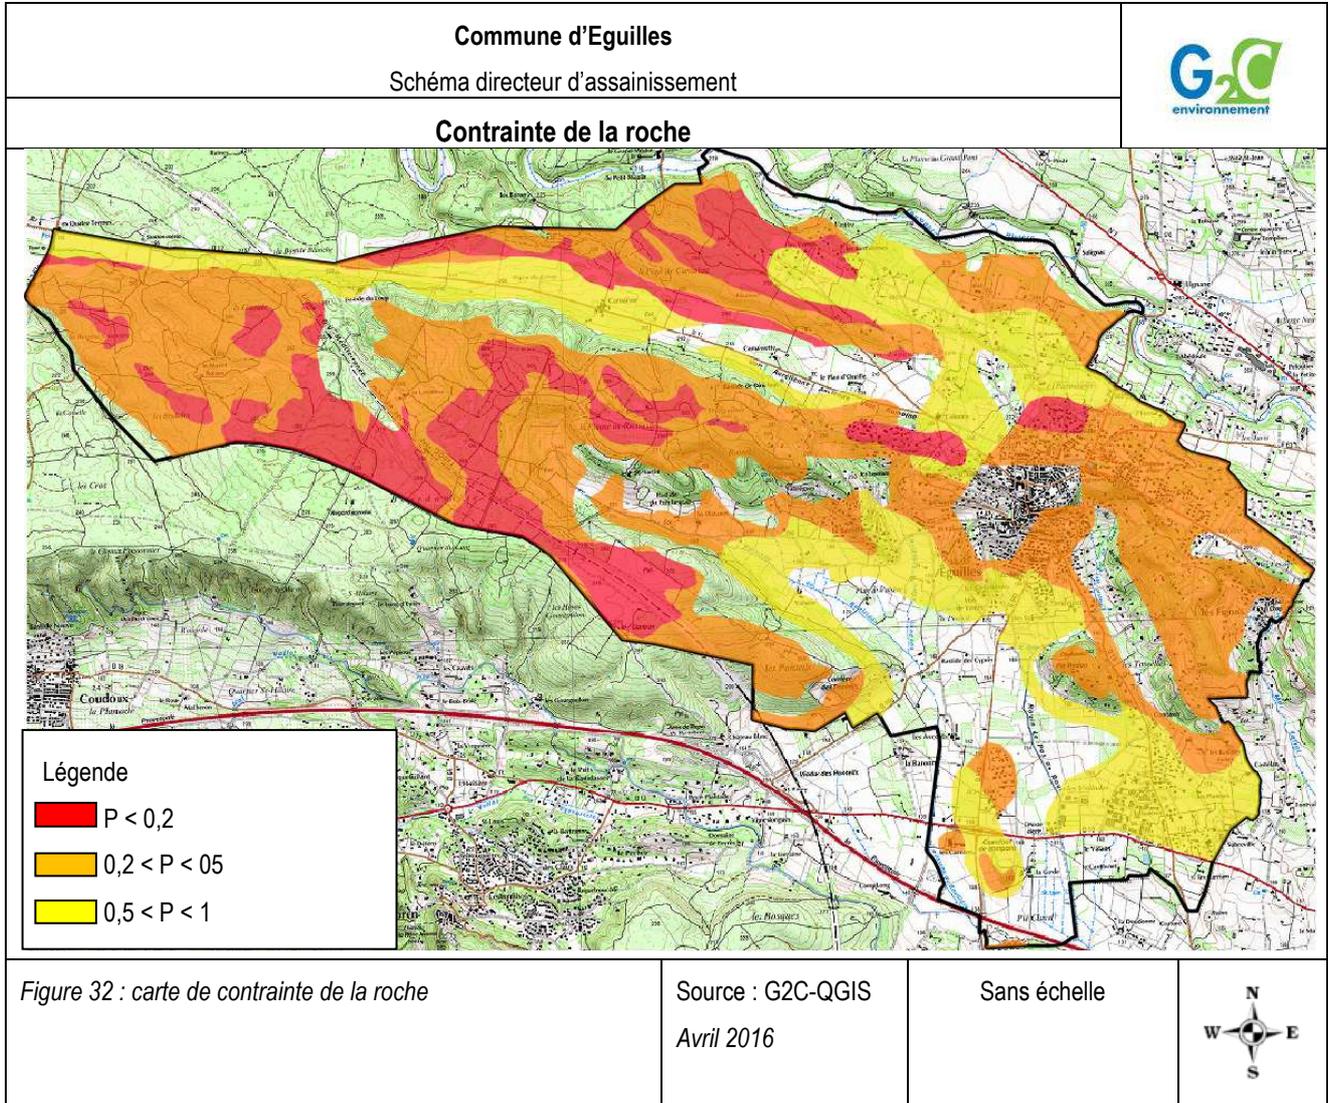
- La présence de la roche** : La présence de la roche à faible profondeur est un facteur limitant pour la mise en place d'une zone d'infiltration. Outre les difficultés techniques pour la mise en place d'un système d'assainissement, la roche peut soit être imperméable ou soit perméable en grand ( $K > 500 \text{ mm/h}$ ) ce qui induit soit l'absence d'infiltration soit une percolation rapide et donc un risque de pollution de la nappe. De ce fait, lorsque la hauteur de la roche est comprise entre 0,5 et 1 mètre l'aptitude du sol est considérée comme peu favorable, si la hauteur de la roche est comprise entre 0,2 et 0,5 mètre l'aptitude du sol est considérée comme défavorable, et si la hauteur de la roche est inférieure à 0,2 mètre l'aptitude du sol est considérée comme très défavorable.
