**G2C ingénierie**

**COMMUNE D'EGUILLES**  
**DEPARTEMENT DES BOUCHES DU RHONE**

**SCHEMA D'ASSAINISSEMENT DES EAUX USEES**

**PHASE 1 : RECUEIL DES DONNEES**

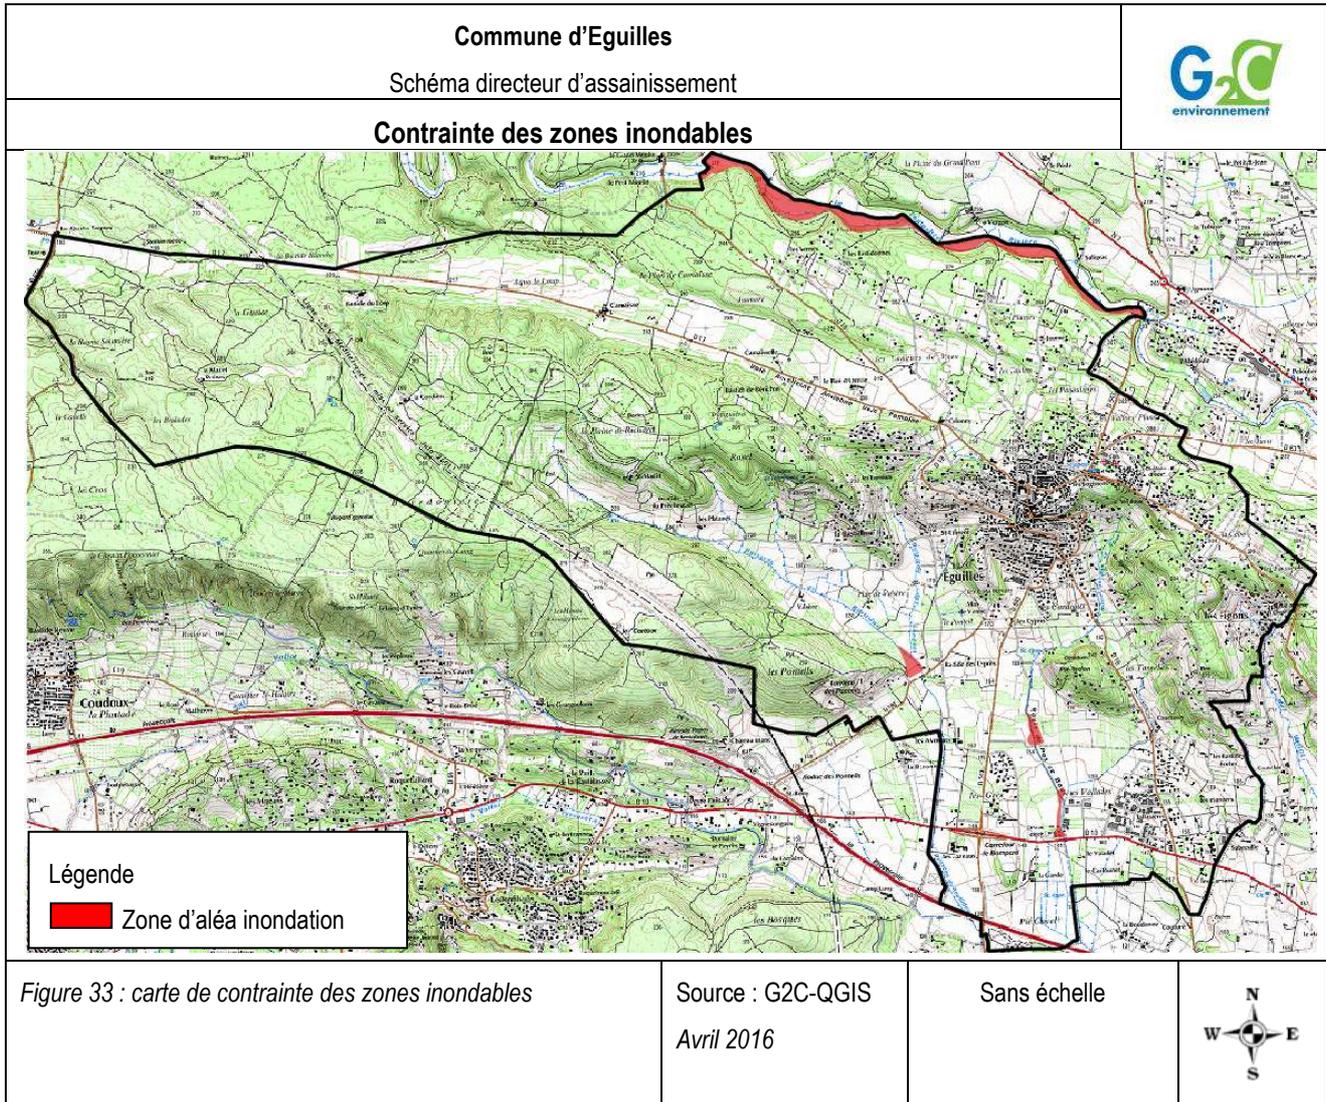
- **La présence d'une zone inondable** : L'inondabilité des terrains étant une contrainte majeure (mise en péril des systèmes d'assainissement non collectif), nous considérons que sur les zones d'aléa faible à modéré, l'aptitude à l'infiltration des eaux traitées est défavorable, sur les zones d'aléa fort, l'aptitude est très défavorable.

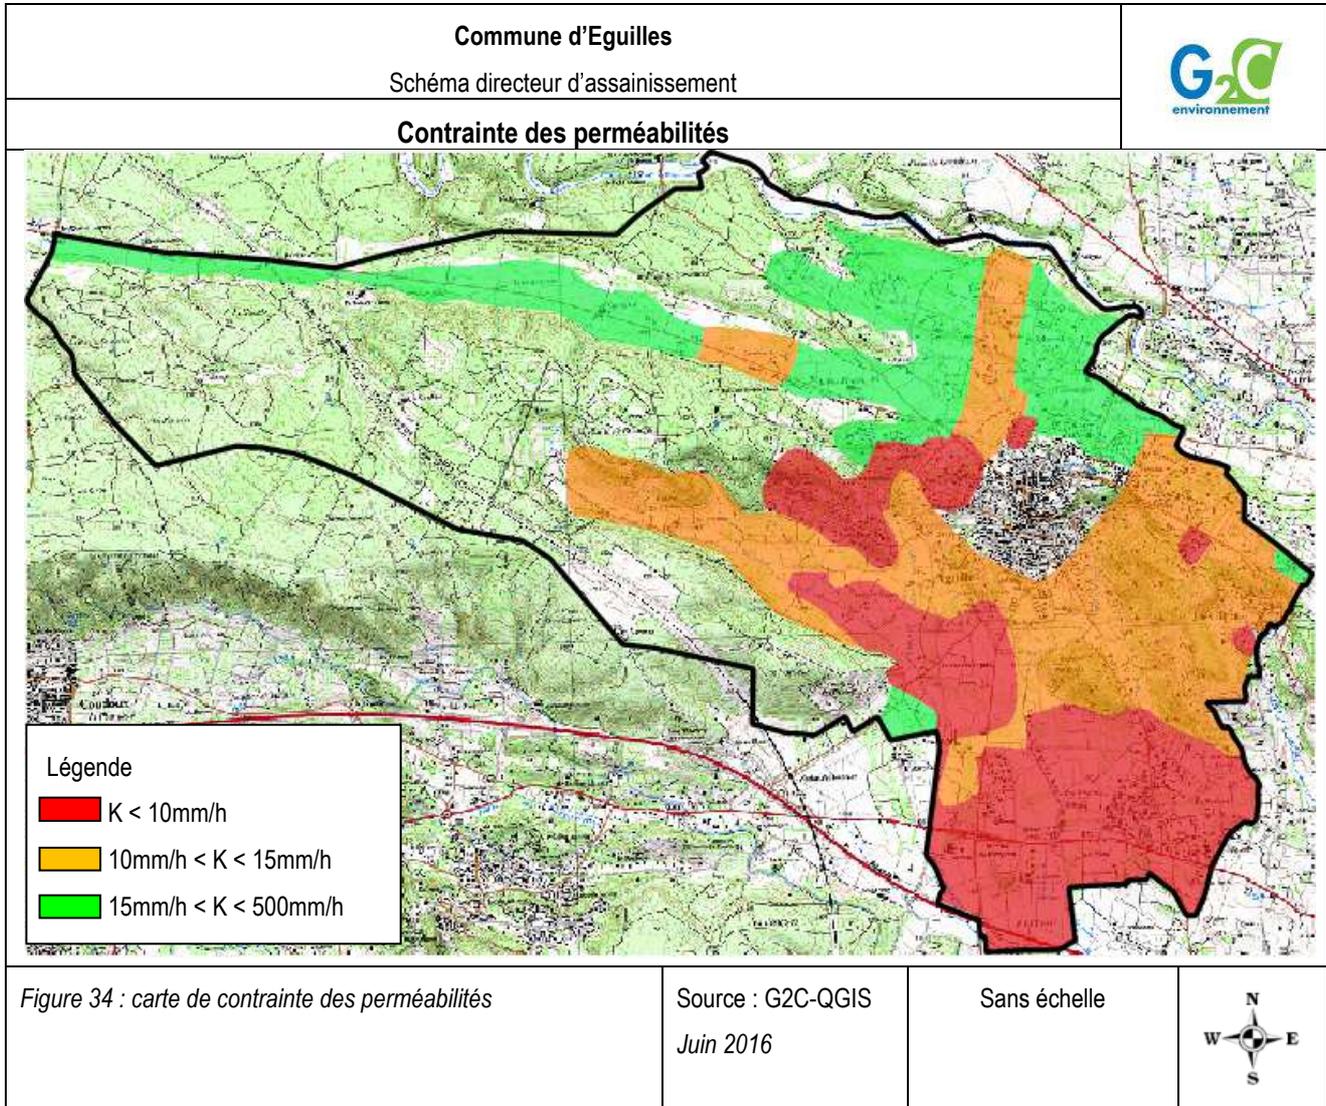
- Perméabilité du sol** : La perméabilité exprime la résistance qu'oppose le sol au déplacement de l'eau : il s'agit donc d'un élément pour déterminer la capacité de celui-ci à l'acceptation des effluents. Une perméabilité trop importante (>500mm/h) n'est pas un facteur limitant en soit pour l'infiltration, seulement les terrains où la perméabilité est très importante se situent sur des terrains rocheux fissurés où l'on retrouve le critère limitant « présence de roche ». A l'inverse, une perméabilité faible (<10mm/h) induit un ruissellement en surface ou un phénomène de colmatage dans le cas de substrat argileux. On considère généralement que les valeurs optimales de perméabilité se situent entre 15 et 500mm/h.
