PHASE 1 :

**Schéma directeur d'assainissement des eaux pluviales et étude
d'inondabilité**

Recueil des données

| Secteur | Commune d'Eguilles |

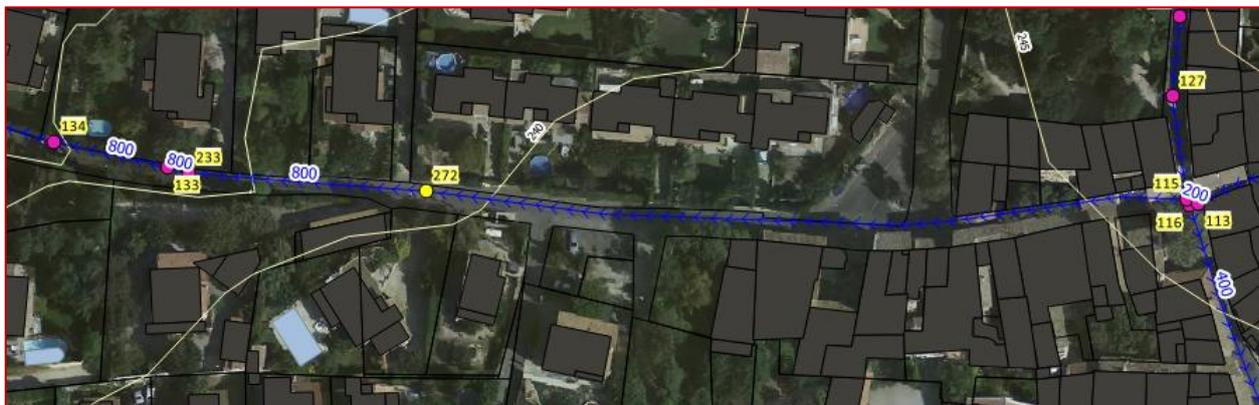
- **Regard n°272 (RUE DES SAURIERS) :** connexion entre la galerie maçonnée en provenance de la rue d'Aix (regard n°115) et le 800mm visible à partir du regard 233.
 - ✓ Malgré nos recherches, nous n'avons pas réussi à trouver de regard pour le changement de canalisations. La sortie maçonnée au niveau du regard n°115 vers les Sauriers est bien visible. Cette connexion justifie par ailleurs le fait qu'on soit en 800mm dès le début de la rue des Sauriers pour un nœud qui ne récupère pas d'autre bassin versant important.

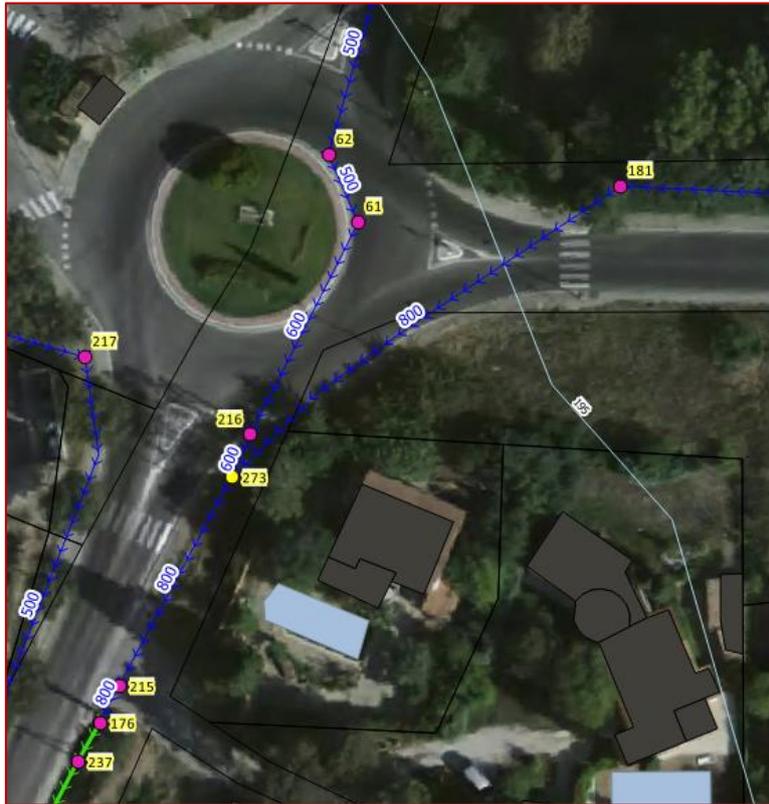
- **Regard n°273 (RTE DEPARTEMENTALE 543) :** connexion entre le 600mm de la rue de la Croix (qui continue au niveau du rond-point) et le 800mm arrivant de la montée Paul Figuière.
 - ✓ Le regard 216 étant en 600mm et le regard 215 en 800mm, nous supposons que le raccordement s'effectue entre ces 2 regards. Les repérages n'ont pas permis de trouver le regard correspondant.

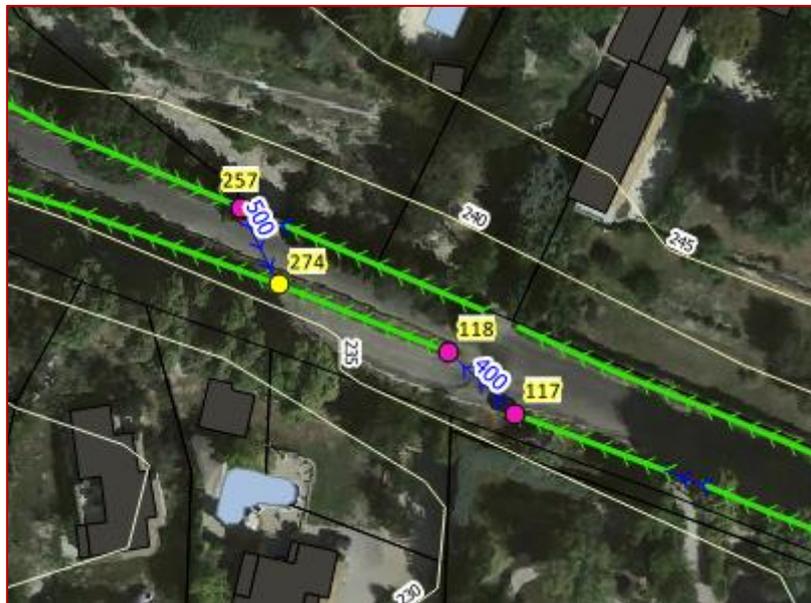
- **Regard n°274 :**

- ✓ les repérages n'ont pas permis de trouver l'arrivée du passage en puits au niveau du regard n°257. On supposera que cette arrivée s'effectue au niveau du fossé en contrebas.

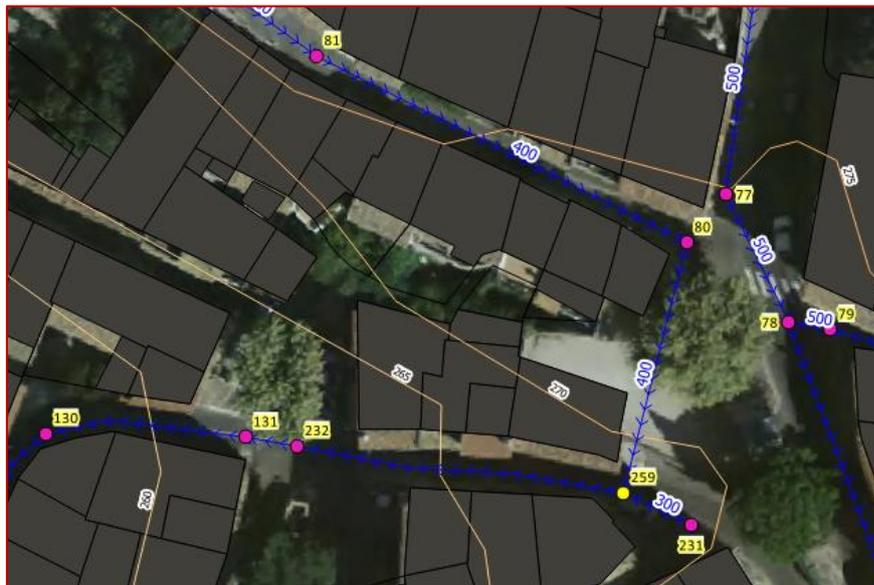
- **Regard n°259 :** connexion de la sortie en 400mm de la rue Saint-Antoine et la galerie maçonnée de la rue Marie Gasquet

- ✓ les repérages n'ont pas permis d'identifier le regard de passage entre le 400mm arrivant de la rue Saint-Antoine, et la galerie observable au début de la rue Marie Gasquet. Ce point matérialisera donc ce changement de section dans le modèle hydraulique.

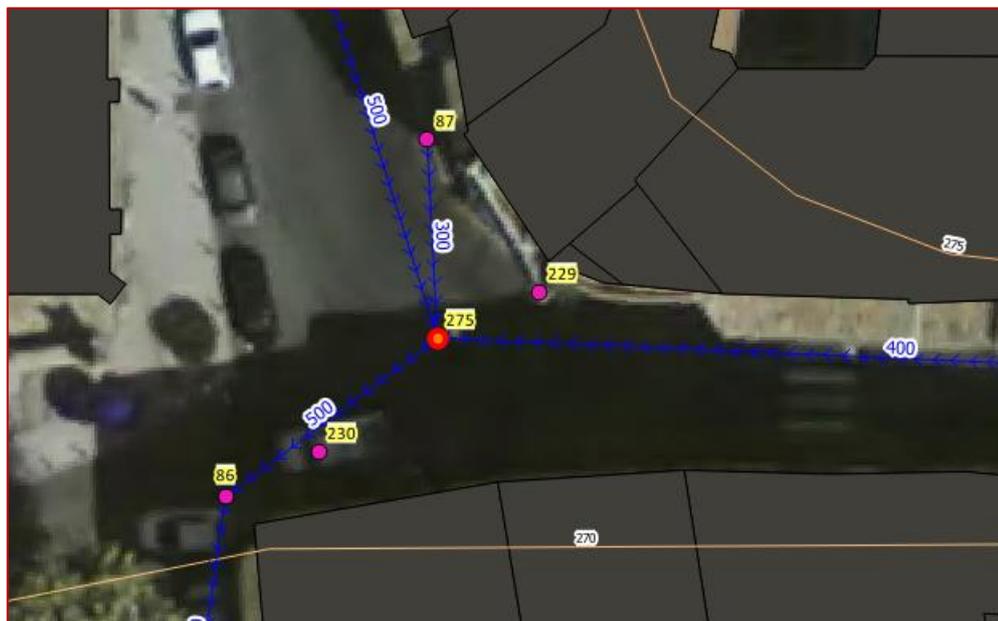
- **Regard n°275 (RUE DU GRAND LOGIS) :** connexion entre le 400mm de la rue de la Caranque et le 500mm de la rue du Grand Logis
 - ✓ Ce regard n'a pas été trouvé probablement recouvert par le revêtement de la chaussée.

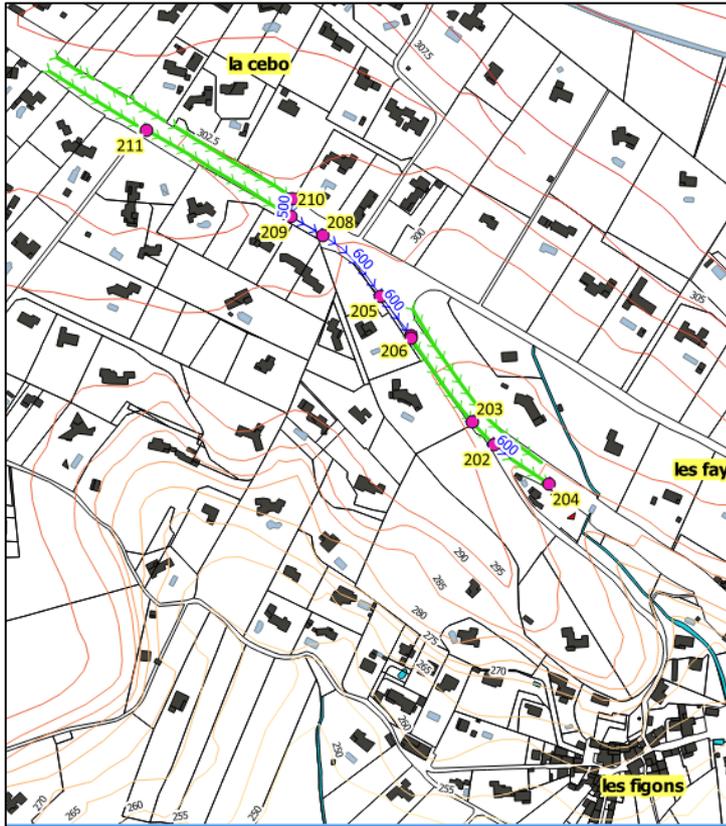
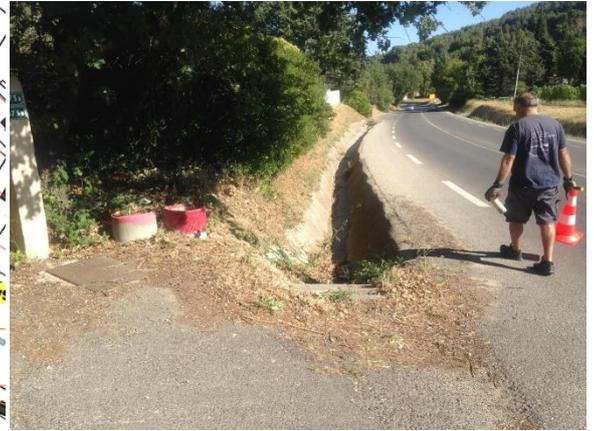
- **Fossés sur la route d'Aix** entre le garage Renault et les Figons, qui convergent vers le ravin des Figons.

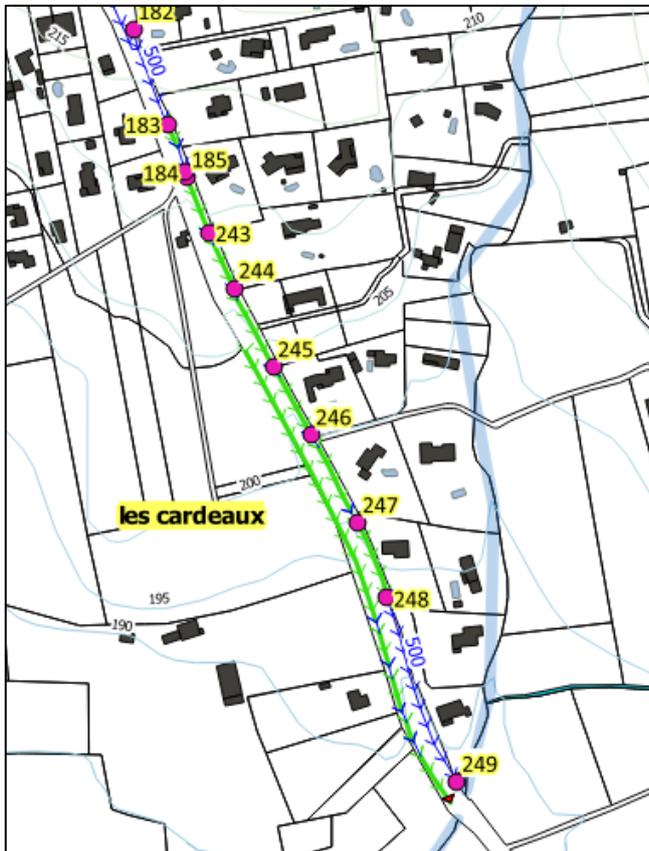
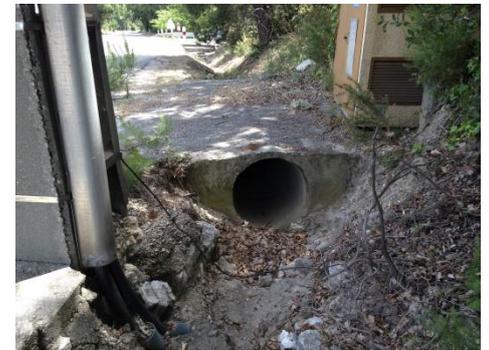
- **Fossés sur la route des Milles** qui assurent le drainage des eaux pluviales provenant de la rue d'Aix et de la Monté de Maxence GUES vers le ravin de de Pas de Bouc.

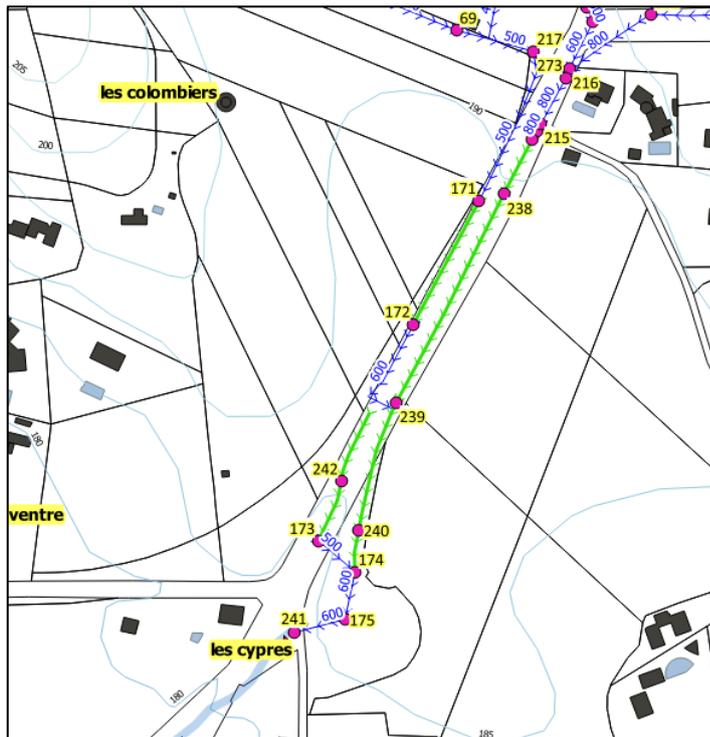
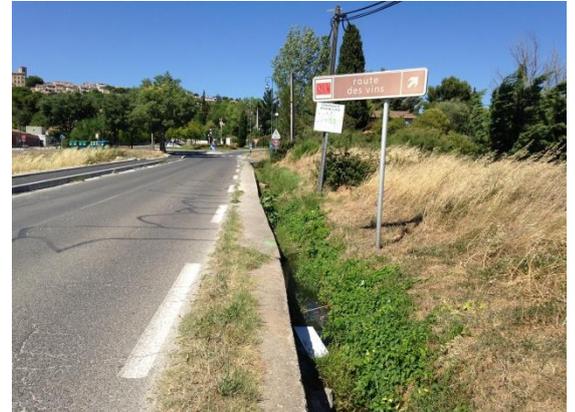
- **Fossés après le rond-point de l'École du Cros (RD543)** qui récupèrent les eaux de la rue de la CROIX et de la conduite descendant de la montée Paul FIGUIERE, vers le ravin « les Cypres »

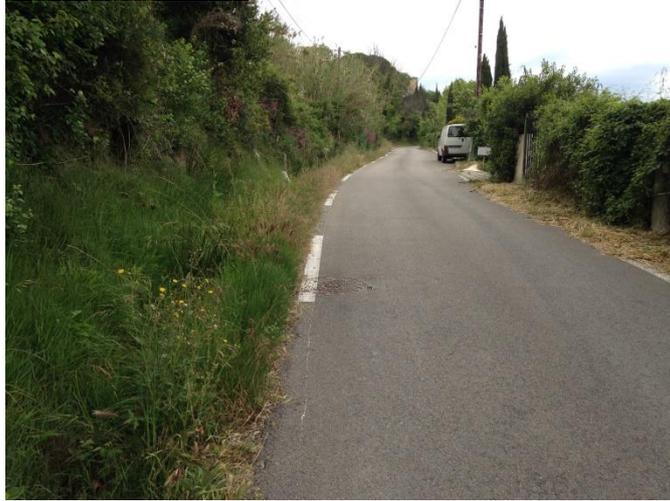
- **Fossés du chemin de VENTABREN et de la rue de la Source** qui récupèrent les eaux de ruissellement des LOTINS notamment, avant de se rejeter au niveau de l'exutoire situé chemin des LAURIERS.

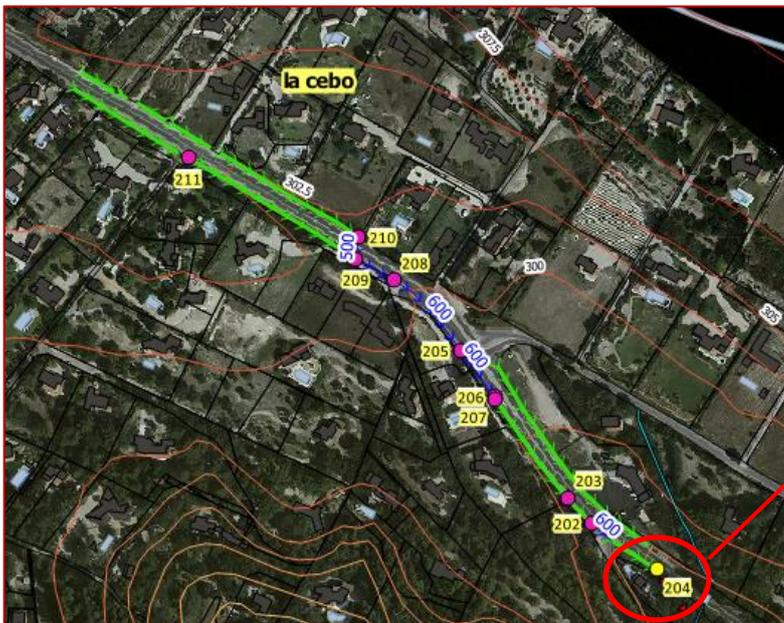
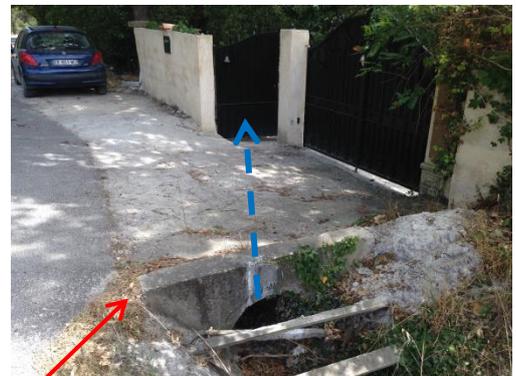
- Regard n°204 / Exutoire dans le ravin des Figons (route d'Aix) :

Exutoire dans le ravin dans la parcelle privée.

- Matérialisation de l'exutoire à partir du regard précédent.

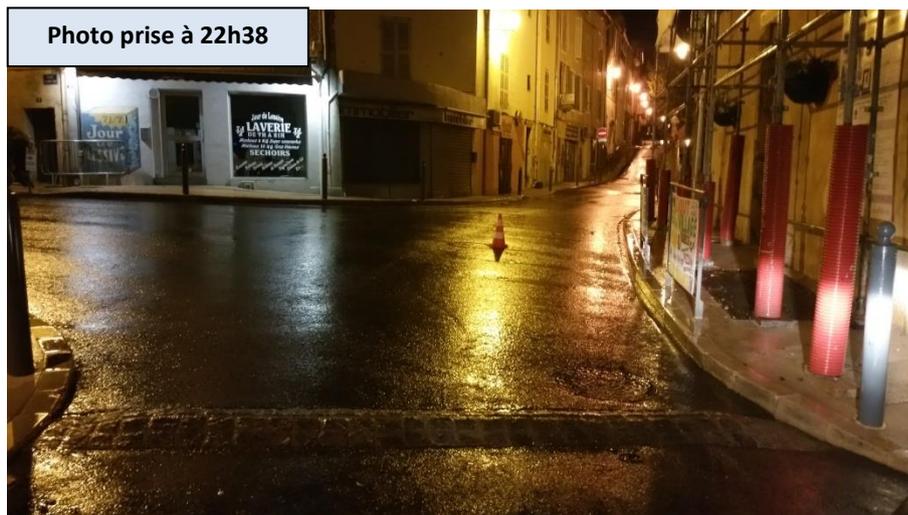
Rue du Grand Logis (source : Police Municipale) :

- Tampon soulevé dans le virage devant le poste de police rue du Grand Logis, lors de l'orage du 23 août 2015. Ce tampon n'a pas pu être relevé, fermeture cassée. Il est cependant probable qu'il s'agisse d'un regard EU.

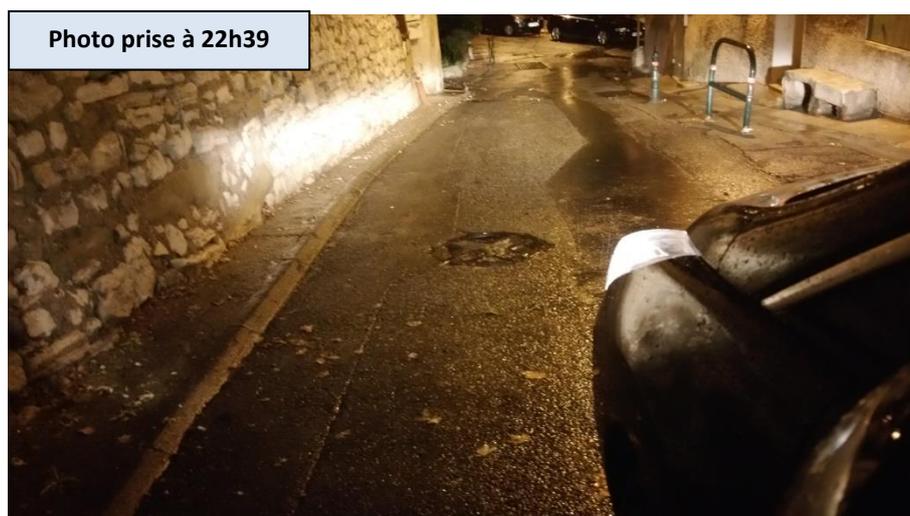
Rue de la Garde (source : Police Municipale) :

- Tampon soulevé en bas de la rue de la Garde, lors de l'orage du 23 août 2015. Des travaux sont en cours sur cette rue, liés visiblement à une section du réseau devenue infime à cause d'un encroustement calcaire. Cette portion de réseau récupère en effet les eaux de la source localisée à proximité. On retrouve d'ailleurs au croisement de la rue de la Garde et de la rue des Jasses, le même type de problème sur le regard n°186.

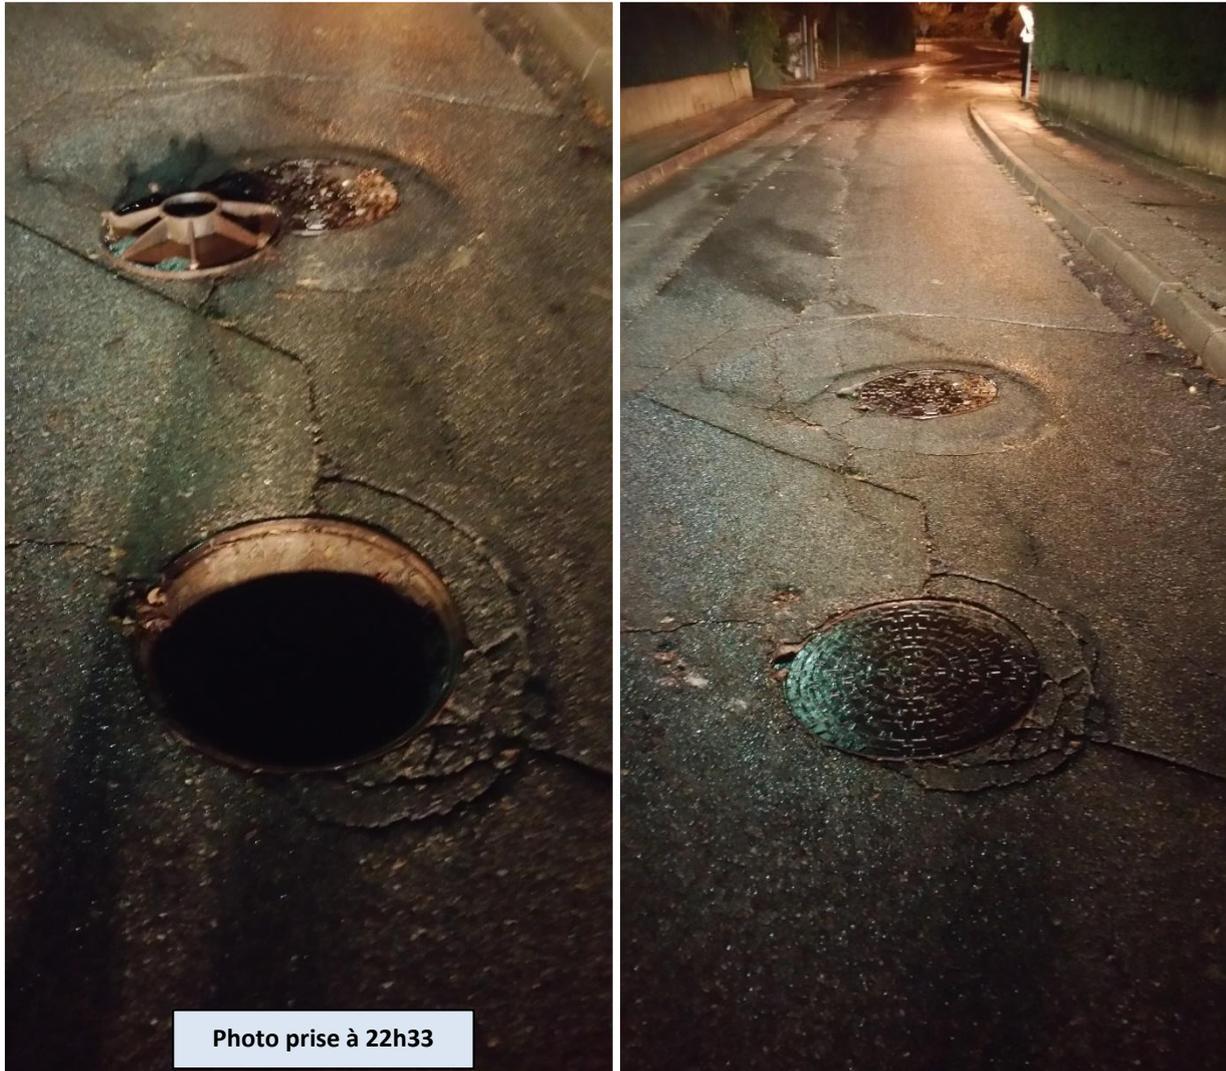
Rue du chemin de la Croix (source : Police Municipale) :

- Tampon en bas du chemin de la Croix avant d'arriver à l'école du Cros, lors de l'orage du 23 août 2015.

Ce tampon est identifié sur le réseau des EU.

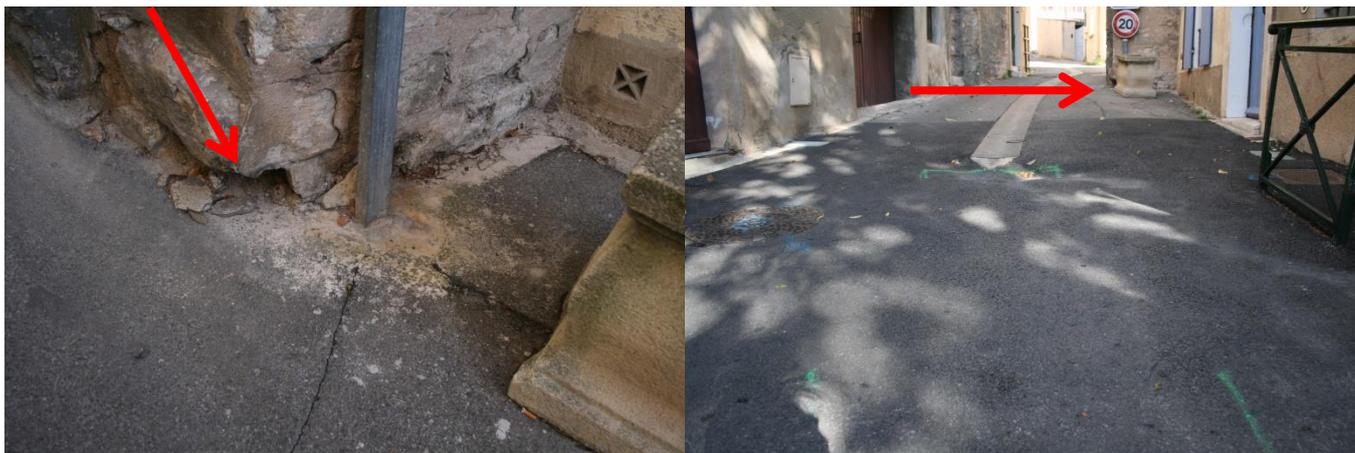
D'après les témoignages, il semble tout d'abord que des **problèmes d'érosion sur la chaussée et au niveau des points durs** à proximité se manifestent. Cette problématique est probablement liée à une concentration des écoulements sur la chaussée, sur un versant à fortes pentes et pour lequel le taux d'imperméabilisation est proche de 100%. Pour des événements très intenses, on devrait observer une hauteur d'eau probablement de plusieurs dizaines de cm avec des vitesses assez fortes.

L'autre problème signalé concerne des **effondrements de chaussée**, probablement liés à des **misés sous pressions brutales du réseau**, conduisant à des **décompressions brutales du sol**. D'après les relevés réalisés sur le réseau des eaux pluviales, il y a effectivement clairement un problème de continuité hydraulique et sous-dimensionnement. Le **regard n°113** est probablement **dans l'incapacité d'évacuer les eaux en provenance de la rue du Portalet**, qui peuvent également être bloquées par les apports du réseau de Marie Gasquet. Les eaux transitant dans le réseau se trouvent ainsi brutalement bloquées, ayant pour conséquence probable de faire exploser la chaussée/le sol et provoquer des mises en charges sur les réseaux des particuliers.

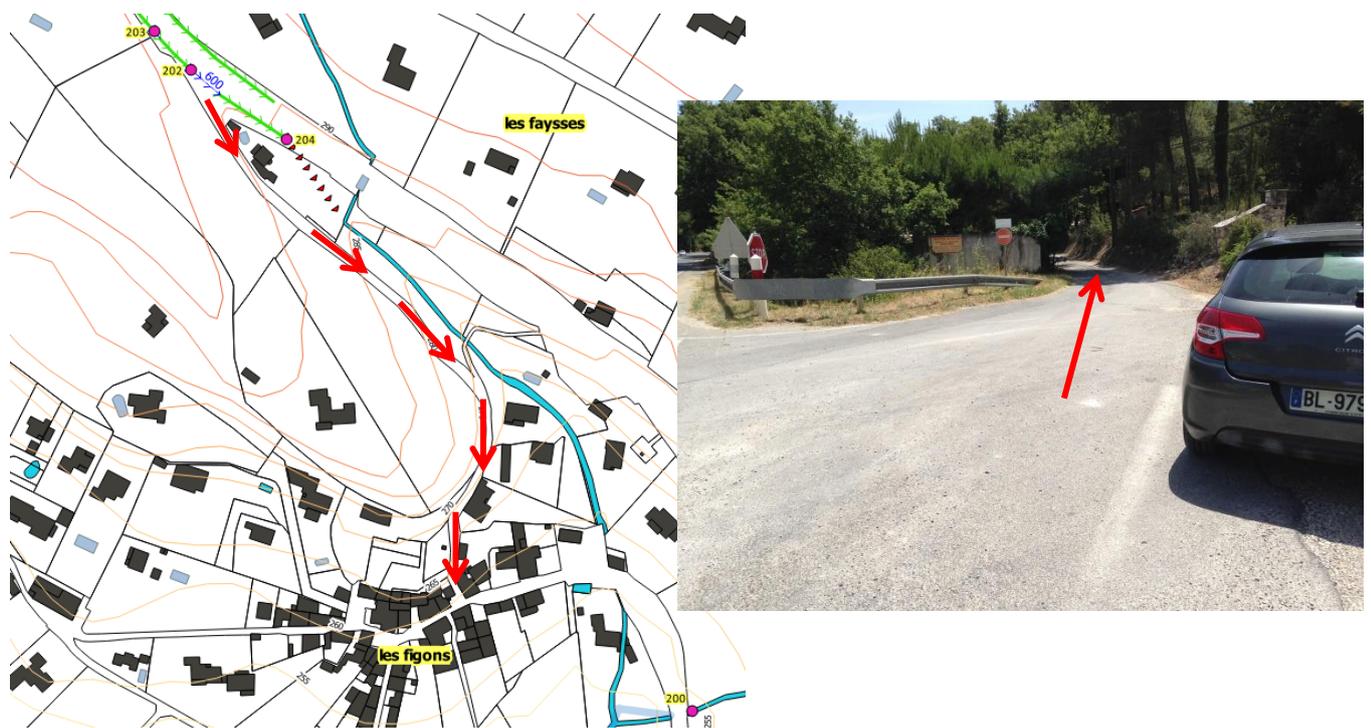
- Figons : les débordements qui se produisent au niveau du fossé de collecte empruntent le chemin photographié ci-dessous qui descend ensuite vers le centre des Figons.

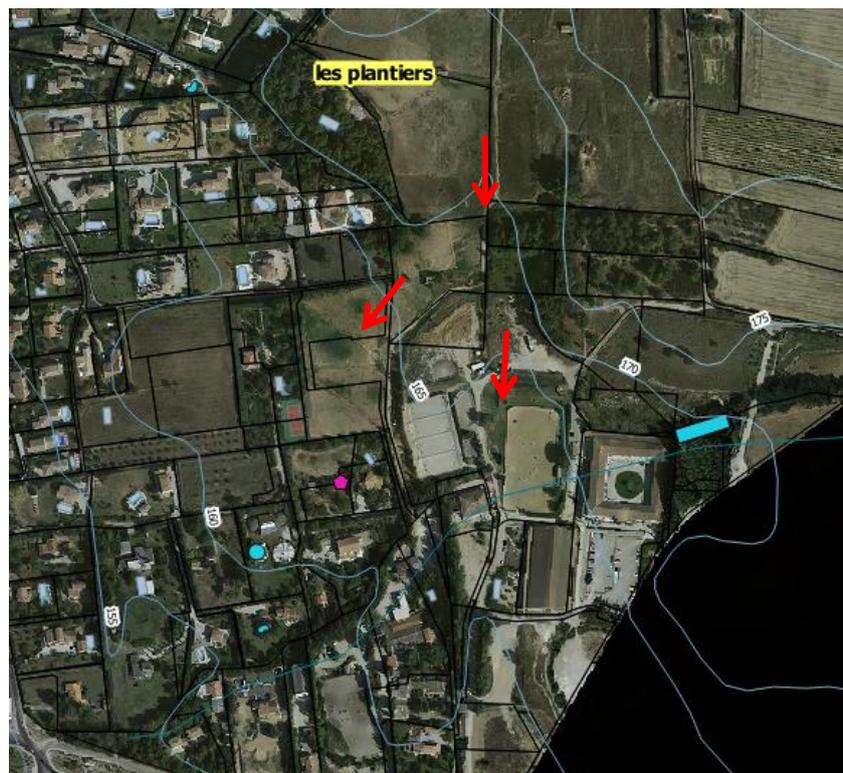
- Plantiers 2 : il y a un axe de ruissellement qui peut poser problème.
