COMMUNE D'EGUILLES DEPARTEMENT DES BOUCHES DU RHONE

SCHEMA D'ASSAINISSEMENT DES EAUX USEES

Phase 2: Mesures et tests

Septembre 2016

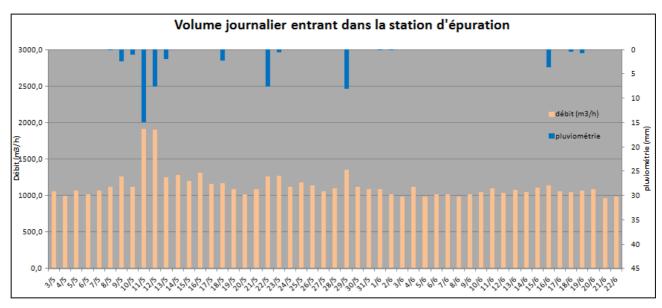
Figure 2 : mesure sur la station d'épuration du 3 mai au 22 juin 2016

Le point de mesure situé à l'aval du réseau permet de déterminer un volume journalier arrivant à la station d'épuration d'environ 1050m³/j avec peu de variations, hormis pour les journées du 11, 12, 22, 23 et 29 juin (temps de pluie).

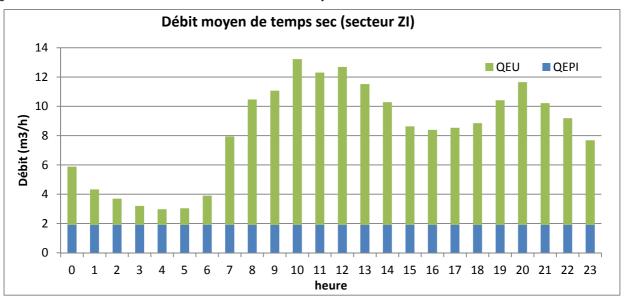
Figure 4 : profil journalier de temps sec (secteur de la zone d'activité)

Le point de mesure situé à l'aval de la Zone d'activité permet de déterminer un volume journalier provenant de la zone d'activité de 200m³ dont 23% sont des eaux parasites d'infiltration, soit environ 46m³/jour (EPI).

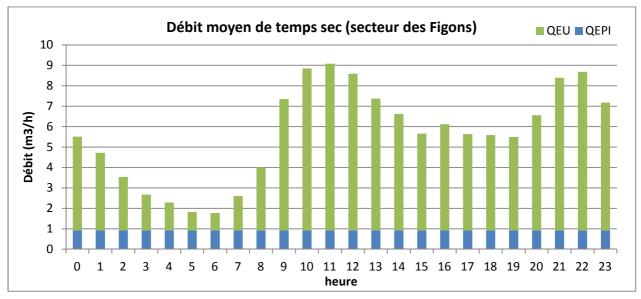
Figure 6: profil journalier de temps sec (secteur : les Figons)

Le point de mesure situé à l'aval des Figons permet de déterminer un volume journalier provenant des Figons de 136m³ dont 16% sont des eaux parasites d'infiltration, soit environ 22m³/jour (EPI).

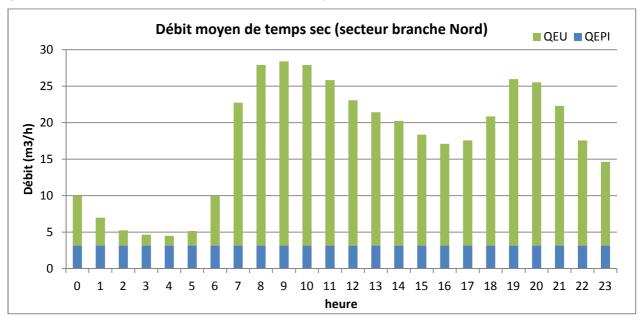
Figure 8: profil journalier de temps sec (secteur : branche Nord)

Le point de mesure situé à l'aval de la branche Nord permet de déterminer un volume journalier provenant de la branche Nord de 424m³ dont 18% sont des eaux parasites d'infiltration, soit environ 76m³/jour (EPI).

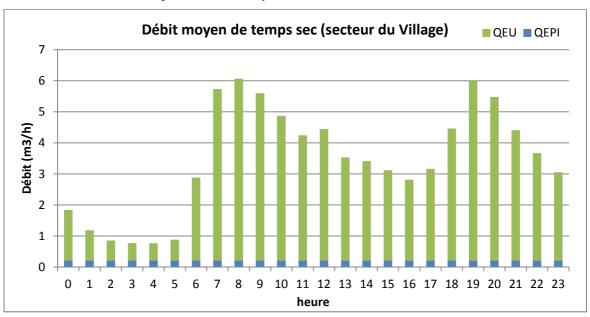
Figure 10: profil journalier de temps sec (secteur : Village)

Le point de mesure situé à l'aval du Village permet de déterminer un volume journalier provenant du village de 83m³ dont 6% sont des eaux parasites d'infiltration, soit environ 5m³/jour (EPI).

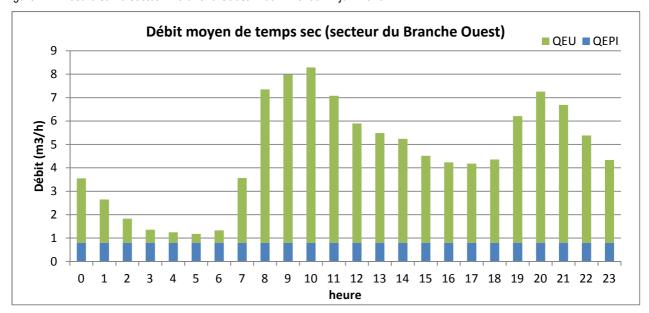
Figure 12: profil journalier de temps sec (secteur : branche Ouest)

Le point de mesure situé à l'aval de la branche Ouest permet de déterminer un volume journalier provenant de la branche Ouest de 111m³ dont 17% sont des eaux parasites d'infiltration, soit environ 19m³/jour (EPI).
